## 开平市义祠客运站“3·15”一般车辆伤害 事故调查报告

2021年3月15日7时4分，开平市义祠客运站乘客下车区域出口处，发生一起公交车失控撞向路人的事故，造成2人死亡，直接经济损失约241万元。

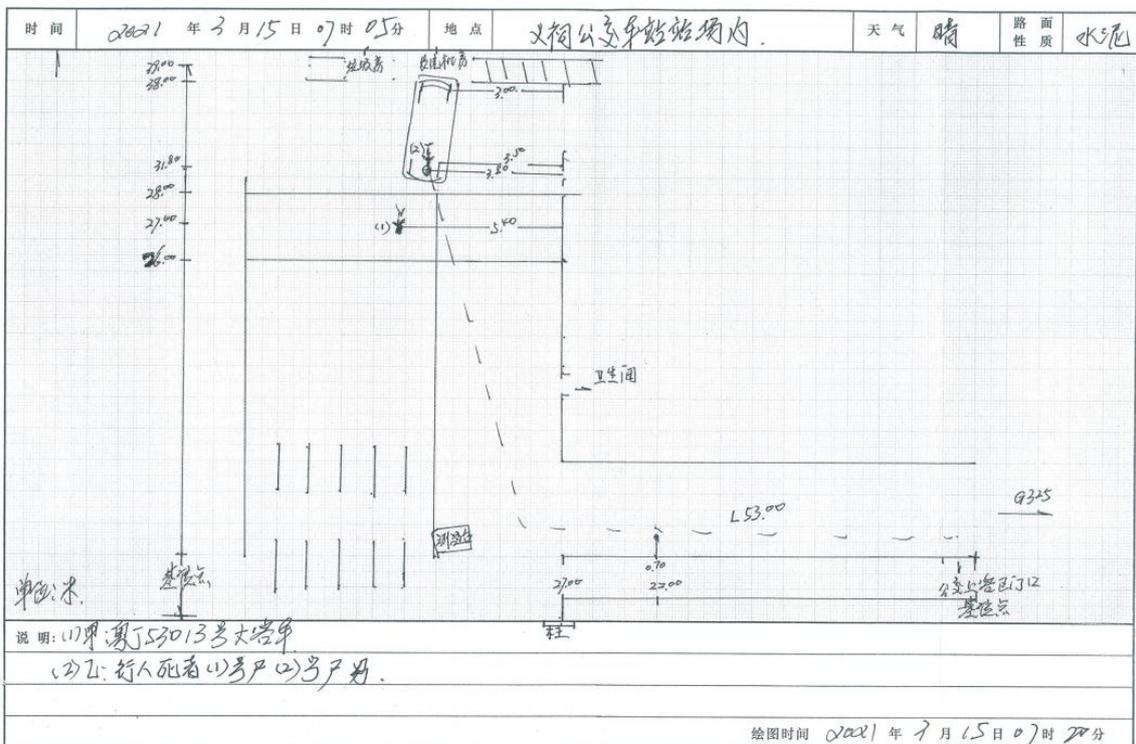
开平市公安局交警大队事故现场手绘图

2021年3月15日7时4分，当龚柏湖驾驶粤J53013号大型普通客车从632线路发车卡位发车起步时（车上没有乘载乘客），车辆突然急速向右前方驶出，首先撞开公交车发车卡位前方、以及开平市公共汽车总站站场候车区与开平市义祠客运站站场落客区之间的不锈钢护栏后，再与两个临时防疫检测点岗亭发生碰撞，经过义祠客运站站场卫生间出入口前方的过道，最后与机房碰撞后停止。

车辆行驶期间，先后与在义祠客运站站场岗亭内走出的工作人员梁锡均，以及刚从卫生间出入口走出的旅客黄茂神发生碰撞，造成2人死亡，开平市公共汽车总站站场和开平市义祠客运站站场内设施和车辆损坏。

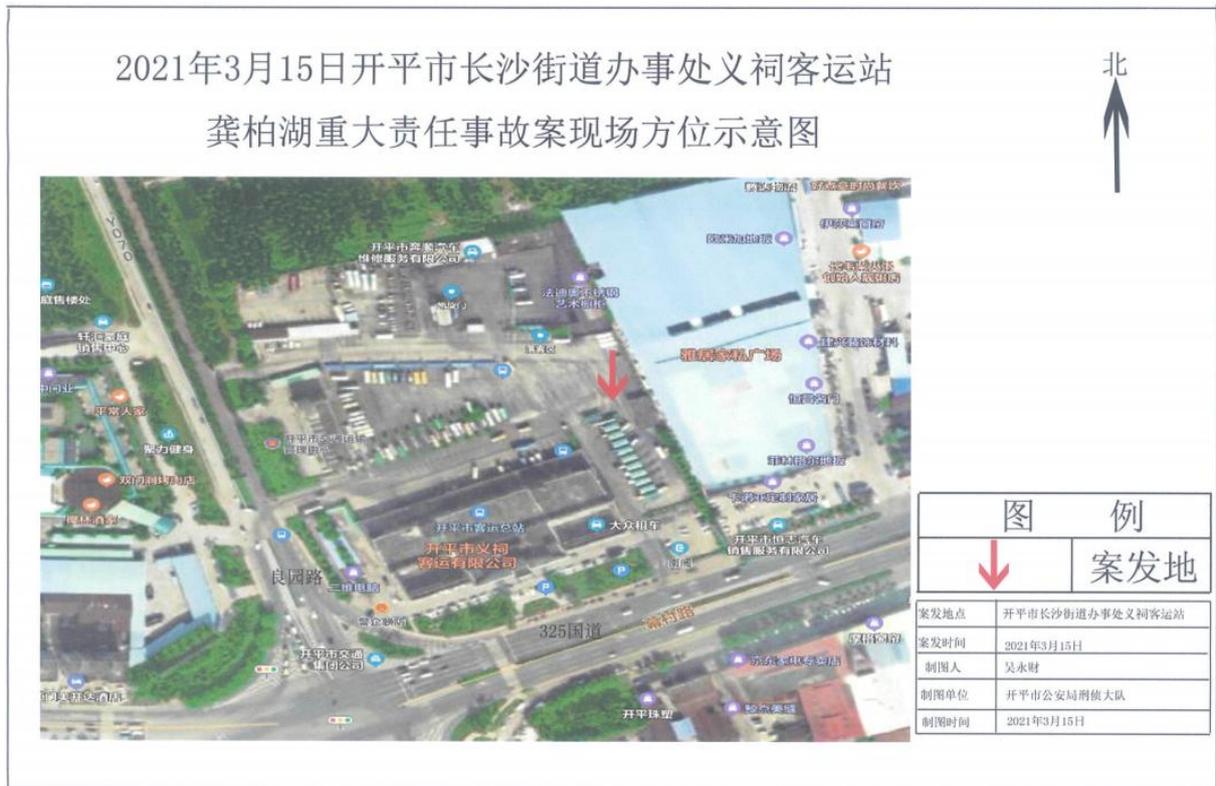
开平市公安局刑事侦查大队三中队现场勘验方位示意图

中心现场位于开平市公共汽车总站站场的候车区和开平市义祠客运站站场的落客区之间的区域。候车区共有十三条候客车道，该区域设不锈钢护栏将发车区与人行通道分隔。候车区北面是义祠客运站站场的卫生间和落客区，卫生间和落客区之间有一条过道，落客区东面由北往南依次为配电房、机房、垃圾房和水泵房。候车区和落客区之间设不锈钢护栏隔离。另在分隔处设置有一个

不锈钢值班岗亭和两个临时防疫检测点岗亭。
