# 开平市“4·30”八一垃圾中转站清洁工 失联事故调查报告

2024年4月30日8时33分，位于我市长沙街道八姓路67号之一，八一垃圾中转站内发生一起清洁工失联事故，事故造成1人下落不明，直接经济损失约220万元。

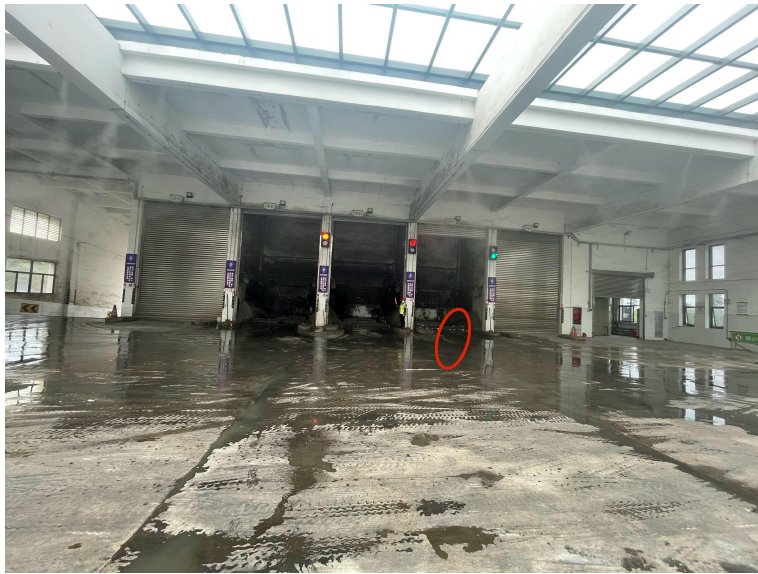
本起事故事发点在八一垃圾中转站内二楼卸料平台，八一垃圾中转站由开平市邦宸环境治理有限公司负责投资、建设、运营管理。事发前，张某在二楼4号卸料口进行倾倒垃圾作业；同时，黄某驾驶垃圾运输车在二楼4号卸料口进行卸料作业。

事故发生点八一垃圾中转站内二楼卸料平台4号卸料口

开平市邦宸环境治理有限公司清洁工张某安全意识淡薄，对卸料作业环境危险因素认识不足，在未落实佩戴安全带、检查确认作业周边环境等安全措施的情况下，于八一中转站二楼4号卸料口进行倾倒垃圾作业。同时，广东宝鸿环境管理有限公司开平分公司驾驶员黄某驾驶川ABS3\*\*号垃圾运输车在二楼4号卸料口进行卸料作业，两者作业交叉进行，现场未有相应引导人员指挥作业；黄某在倒车过程中，没有看到二楼4号卸料口前的张某，张某没有注意避让正在倒车的车辆。该车辆尾部与张某发生碰撞，致张某从二楼4号卸料口掉进一楼4号机压缩箱，是导致事故发生的直接原因。

(4) 八一垃圾中转站二楼卸料操作平台存在交叉作业，现场未有相应引导人员指挥作业。
