开平市荻海埠片区侨乡历史建筑活化利用与运营项目历史文化遗产调查评估报告

2026.04

编制单位：广州湾区城市规划设计院有限公司
委托单位：开平市城市建设发展集团有限公司

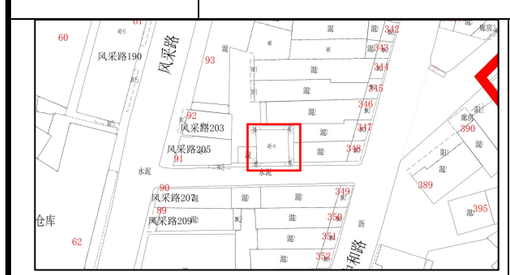
正立面图

建筑名称	广兴楼（风采路205号后方）
建造年代	民国
建筑层数	4
建筑功能	其他
建筑类型	碉楼
结构类型	砖混结构
建筑外立面（现状）	面层：清水混凝土 砌体：不明 色彩：灰色、白色
现状情况	外挂电线、局部破损
特色构件	柱饰、挑檐、梁托、琉璃宝瓶栏杆、山花、射击台、窗楣、射击口、铁质防弹窗

特征涉及情况	
部位及构件	 柱饰、挑檐、梁托、琉璃宝瓶栏杆、山花  射击台、窗楣、射击口、铁质防弹窗
解析	建于民国时期，砖混结构4层建筑，建筑风格为碉楼，立面外墙有柱饰、挑檐、梁托、琉璃宝瓶栏杆、山花、射击台、窗楣、射击口、铁质防弹窗，外墙材质为清水混凝土。建筑形制保存状态良好，有外挂电线、局部破损问题。

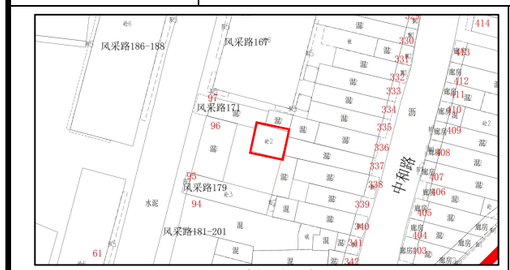
正立面图

建筑名称	风采炮楼（风采路173号）
建造年代	民国
建筑层数	3
建筑功能	其他
建筑类型	碉楼
结构类型	砖混结构
建筑外立面（现状）	面层：涂料 砌体：不明 色彩：灰色、白色
现状情况	局部破损、植物附生
特色构件	山花、女儿墙、柱饰、拱券、西式柱、梁托、射击台、射击口、铁质防弹窗

特征涉及情况	
部位及构件	 山花、女儿墙、柱饰、拱券、西式柱  梁托、射击台、射击口、铁质防弹窗
解析	建于民国时期，砖混结构3层建筑，建筑风格为碉楼，立面外墙有山花、女儿墙、柱饰、拱券、西式柱、梁托、射击台、射击口、铁质防弹窗。建筑形制保存状态良好，有局部破损、植物附生问题。

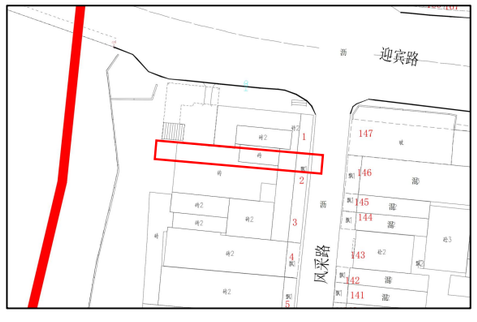
正立面图

建筑名称	自编号2-2号
建造年代	民国
建筑层数	2
建筑功能	商住
建筑类型	传统骑楼
结构类型	砖混结构
建筑外立面（现状）	面层：涂料 砌体：不明 色彩：浅黄色
现状情况	外挂电线、局部破损
特色构件	山花、挑檐、匾额（已破损）

特征涉及情况	
部位及构件	 山花、挑檐  匾额（已破损）
解析	建于民国时期，砖混结构2层建筑，东西朝向，建筑风格为传统骑楼，正立面外墙有山花、挑檐、匾额（已破损）。建筑存在外挂电线、局部破损问题

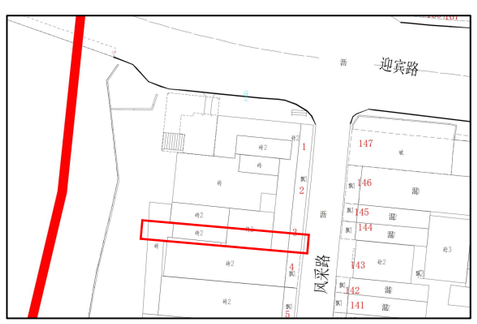
建筑名称	自编号3-2号	 正立面图
建造年代	民国	
建筑层数	2	
建筑功能	商住	
建筑类型	传统骑楼	
结构类型	砖混结构	
建筑外立面（现状）	面层：涂料 砌体：不明 色彩：浅黄色	
现状情况	外挂电线、局部破损	
特色构件	山花、挑檐、门窗套、匾额（已破损）、梁托	
 区位图		 航拍图

特征涉及情况	
部位及构件	 山花、挑檐  门窗套  匾额（已破损）、梁托
解析	建于民国时期，砖混结构2层建筑，东西朝向，建筑风格为传统骑楼，正立面外墙有山花、挑檐、门窗套、匾额（已破损）、梁托。建筑存在外挂电线、局部破损等问题。

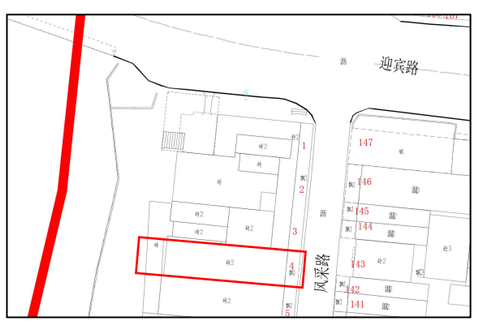
建筑名称	风采路62、64号（自编号4号）	 正立面图
建造年代	民国	
建筑层数	2	
建筑功能	商住	
建筑类型	传统骑楼	
结构类型	砖混结构	
建筑外立面（现状）	面层：涂料 砌体：不明 色彩：浅黄色	
现状情况	外挂电线、局部破损	
特色构件	山花、挑檐、匾额（已破损）、灯影花	
 区位图		 航拍图

特征涉及情况	
部位及构件	 山花、挑檐  匾额（已破损）  灯影花  灯影花
解析	建于民国时期，砖混结构2层建筑，东西朝向，建筑风格为传统骑楼，正立面外墙有山花、挑檐、匾额（已破损）、灯影花。建筑存在外挂电线、局部破损等问题。

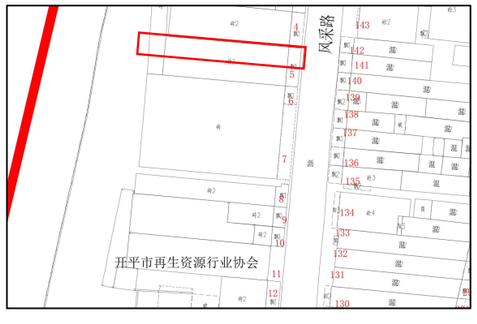
正立面图

建筑名称	自编号5-1号
建造年代	民国
建筑层数	2
建筑功能	商住
建筑类型	传统骑楼
结构类型	砖混结构
建筑外立面（现状）	面层：涂料 砌体：不明 色彩：浅黄色
现状情况	外挂电线、局部破损
特色构件	山花、挑檐、窗楣、装饰性线条、匾额（已破损）、梁托、灯影花

解析	建于民国时期，砖混结构2层建筑，东西朝向，建筑风格为传统骑楼，正立面外墙有山花、挑檐、窗楣、装饰性线条、匾额（已破损）、梁托、灯影花。建筑存在外挂电线、局部破损等问题。

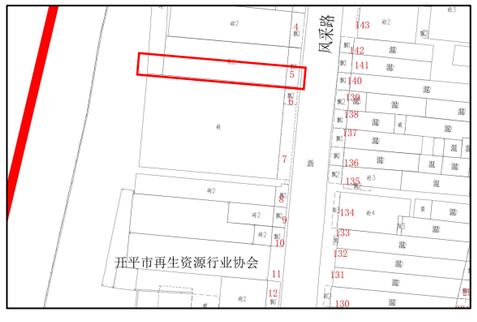
正立面图

建筑名称	风采路68号（自编号5-2号）
建造年代	民国
建筑层数	2
建筑功能	商住
建筑类型	传统骑楼
结构类型	砖混结构
建筑外立面（现状）	面层：涂料 砌体：青砖 色彩：浅黄色
现状情况	外挂电线、局部破损、大门拆除
特色构件	山花、挑檐、拐券、特色栏杆

解析	建于民国时期，砖混结构2层建筑，东西朝向，建筑风格为传统骑楼，正立面外墙有山花、挑檐、拱券、特色栏杆。建筑存在外挂电线、局部破损、大门拆除等问题。

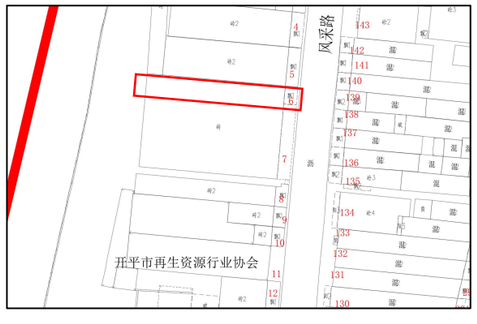
正立面图

建筑名称	自编号6号
建造年代	民国
建筑层数	2
建筑功能	商住
建筑类型	传统骑楼
结构类型	砖混结构
建筑外立面（现状）	面层：涂料 砌体：不明 色彩：黄色
现状情况	外挂电线、局部破损
特色构件	挑檐、门窗套、匾额（已破损）、梁托、灯影花

部位及构件	特征涉及情况
解析	建于民国时期，砖混结构2层建筑，东西朝向，建筑风格为传统骑楼，正立面外墙有挑檐、门窗套、匾额（已破损）、梁托、灯影花。建筑存在外挂电线、局部破损等问题。

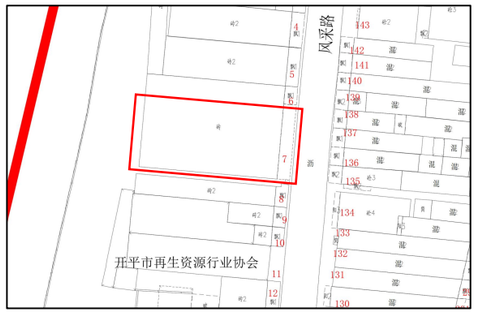
正立面图

建筑名称	自编号7号
建造年代	民国
建筑层数	1
建筑功能	商住
建筑类型	传统骑楼
结构类型	砖混结构
建筑外立面（现状）	面层：涂料 砌体：不明 色彩：灰白色
现状情况	外挂电线、局部破损
特色构件	匾额（已破损）、梁托、灯影花

建于民国时期，砖混结构1层建筑，东西朝向，建筑风格为传统骑楼，正立面外墙有匾额（已破损）、梁托、灯影花。建筑存在外挂电线、局部破损等问题。

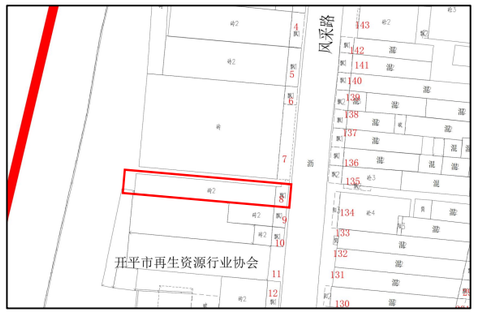
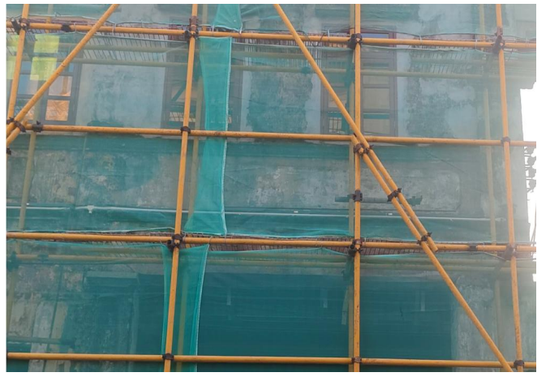
正立面图

建筑名称	自编号8号
建造年代	民国
建筑层数	2
建筑功能	商住
建筑类型	传统骑楼
结构类型	砖混结构
建筑外立面（现状）	面层：涂料 砌体：不明 色彩：灰白色
现状情况	外挂电线、局部破损
特色构件	山花、挑檐、窗楣、匾额（已破损）

解析	建于民国时期，砖混结构2层建筑，东西朝向，建筑风格为传统骑楼，正立面外墙有山花、挑檐、窗楣、匾额（已破损）。建筑存在外挂电线、局部破损等问题。

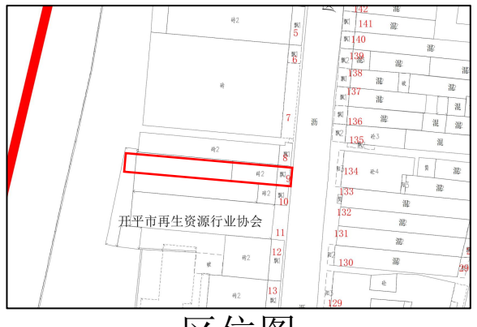
正立面图

建筑名称	自编号9号
建造年代	民国
建筑层数	2
建筑功能	商住
建筑类型	传统骑楼
结构类型	砖混结构
建筑外立面（现状）	面层：涂料 砌体：不明 色彩：黄色
现状情况	外挂电线、局部破损
特色构件	琉璃宝瓶栏杆女儿墙、窗楣、装饰性线条、匾额（已破损）

特征涉及情况	
部位及构件	 琉璃宝瓶栏杆女儿墙、窗楣、装饰性线条  匾额（已破损）
解析	建于民国时期，砖混结构2层建筑，东西朝向，建筑风格为传统骑楼，正立面外墙有琉璃宝瓶栏杆女儿墙、窗楣、装饰性线条、匾额（已破损）。建筑存在外挂电线、局部破损问题

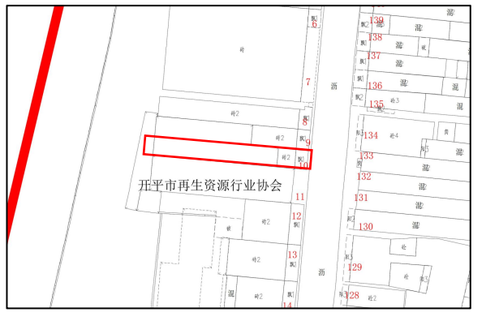
正立面图

建筑名称	自编号10号
建造年代	民国
建筑层数	2
建筑功能	商住
建筑类型	传统骑楼
结构类型	砖混结构
建筑外立面（现状）	面层：涂料 砌体：不明 色彩：黄色、红色
现状情况	外挂电线、局部破损
特色构件	山花、挑檐、梁托、窗楣、匾额、装饰性线条、灯影花

建于民国时期，砖混结构2层建筑，东西朝向，建筑风格为传统骑楼，正立面外墙有山花、挑檐、梁托、窗楣、匾额、装饰性线条、灯影花。建筑存在外挂电线、局部破损问题

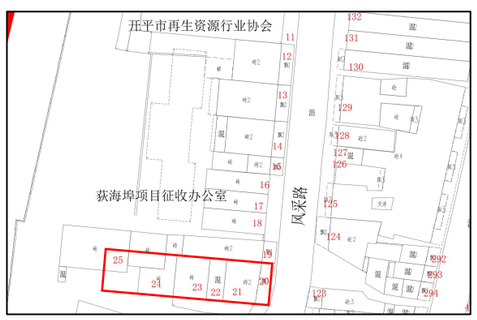
正立面图

建筑名称	自编号20号
建造年代	民国
建筑层数	2
建筑功能	商住
建筑类型	传统骑楼
结构类型	砖混结构
建筑外立面（现状）	面层：涂料 砌体：不明 色彩：黄色
现状情况	外挂电线、局部破损
特色构件	山花、挑檐、门窗套

特征涉及情况	
部位及构件	 山花、挑檐  门窗套
解析	建于民国时期，砖混结构2层建筑，东西朝向，建筑风格为传统骑楼，正立面外墙有山花、挑檐、门窗套。建筑存在外挂电线、局部破损等问题。

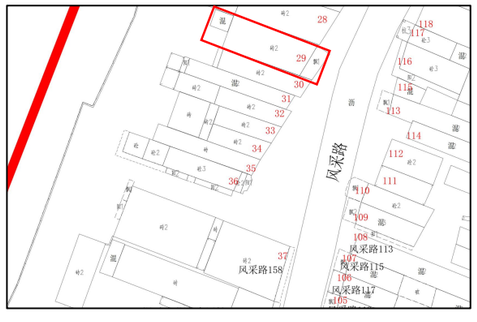
正立面图

建筑名称	风采路140、142号（自编号29号）
建造年代	民国
建筑层数	2
建筑功能	商住
建筑类型	传统骑楼
结构类型	砖混结构
建筑外立面（现状）	面层：涂料 砌体：不明 色彩：灰白色
现状情况	外挂电线、局部破损
特色构件	山花、挑檐、特色阳台、特色栏杆

特征涉及情况	
部位及构件	 山花、挑檐  特色阳台、特色栏杆
解析	建于民国时期，砖混结构2层建筑，东西朝向，建筑风格为传统骑楼，正立面外墙有山花、挑檐、特色阳台、特色栏杆。建筑存在外挂电线、局部破损等问题。

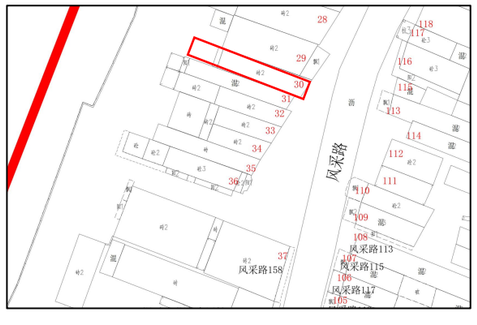
正立面图

建筑名称	风采路144号（自编号30号）
建造年代	民国
建筑层数	2
建筑功能	商住
建筑类型	传统骑楼
结构类型	砖混结构
建筑外立面（现状）	面层：涂料 砌体：不明 色彩：灰白色
现状情况	外挂电线、局部破损
特色构件	山花、挑檐、特色阳台、特色栏杆、其他特色构件（特色门窗）

建于民国时期，砖混结构2层建筑，东西朝向，建筑风格为传统骑楼，正立面外墙有山花、挑檐、特色阳台、特色栏杆、其他特色构件（特色门窗）。建筑存在外挂电线、局部破损等问题。

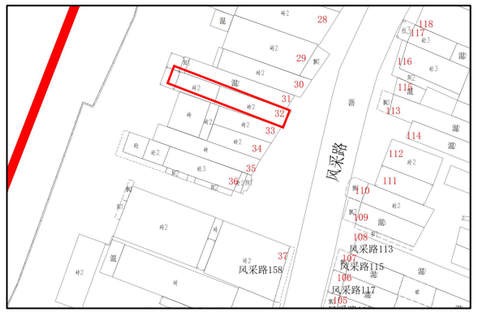
正立面图

建筑名称	风采路148号（自编号32号）
建造年代	民国
建筑层数	2
建筑功能	商住
建筑类型	传统骑楼
结构类型	砖混结构
建筑外立面（现状）	面层：涂料 砌体：不明 色彩：浅黄色
现状情况	外挂电线、局部破损
特色构件	山花、挑檐、柱饰、装饰性线条、灯影花、其他特色构件（特色门窗）

建于民国时期，砖混结构2层建筑，东西朝向，建筑风格为传统骑楼，正立面外墙有山花、挑檐、柱饰、装饰性线条、灯影花、其他特色构件（特色门窗）。建筑存在外挂电线、局部破损等问题。

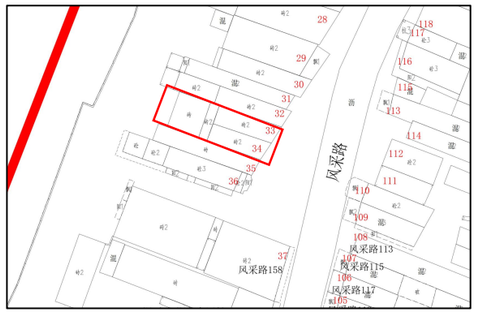
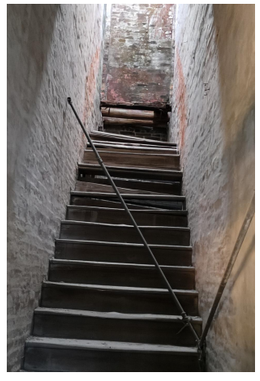
正立面图

建筑名称	风采路150号（自编号33、34号）
建造年代	民国
建筑层数	2
建筑功能	商住
建筑类型	传统骑楼
结构类型	砖混结构
建筑外立面（现状）	面层：涂料 砌体：不明 色彩：浅黄色
现状情况	外挂电线、局部破损
特色构件	山花、挑檐、特色阳台、特色栏杆、灯影花、其他特色构件（特色楼梯和门窗）

建于民国时期，砖混结构2层建筑，东西朝向，建筑风格为传统骑楼，正立面外墙有山花、挑檐、特色阳台、特色栏杆、灯影花、其他特色构件（特色楼梯和门窗）。建筑存在外挂电线、局部破损等问题。

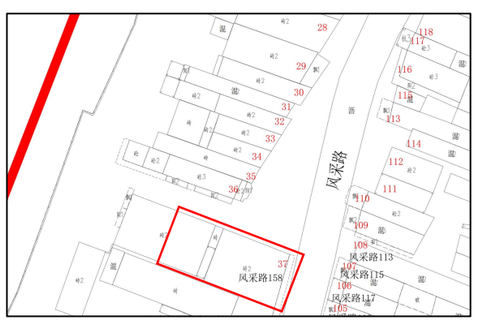
正立面图

建筑名称	自编号37号
建造年代	民国
建筑层数	2
建筑功能	商住
建筑类型	传统骑楼
结构类型	砖混结构
建筑外立面（现状）	面层：涂料 砌体：不明 色彩：浅黄色
现状情况	外挂电线、局部破损
特色构件	窗楣、特色阳台、特色栏杆、梁托

建于民国时期，砖混结构2层建筑，东西朝向，建筑风格为传统骑楼，正立面外墙有窗楣、特色阳台、特色栏杆、梁托。建筑存在外挂电线、局部破损等问题。

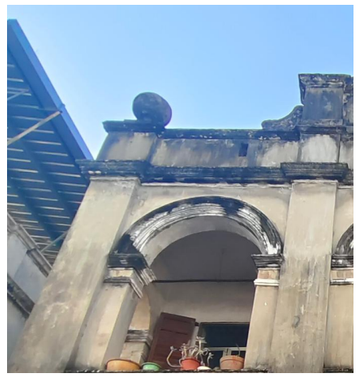
建筑名称	自编号65号	 正立面图
建造年代	民国	
建筑层数	2	
建筑功能	商住	
建筑类型	传统骑楼	
结构类型	砖混结构	
建筑外立面（现状）	面层：涂料 砌体：不明 色彩：灰白色	
现状情况	外挂电线、局部破损	
特色构件	山花、挑檐、拱券(造型)、窗楣、其他特色构件（柱饰）	
 区位图		 航拍图

特征涉及情况
部位及构件	 山花、挑檐  拱券(造型)、窗楣  其他特色构件（柱饰）
解析	建于民国时期，砖混结构2层建筑，东西朝向，建筑风格为传统骑楼，正立面外墙有山花、挑檐、拱券(造型)、窗楣、其他特色构件（柱饰）。建筑存在外挂电线、局部破损等问题。

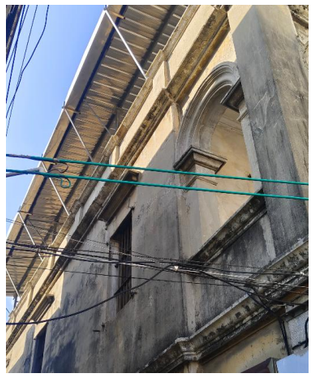
建筑名称	自编号66号
建造年代	民国
建筑层数	2
建筑功能	商住
建筑类型	传统骑楼
结构类型	砖混结构
建筑外立面（现状）	面层：涂料 砌体：不明 色彩：灰白色
现状情况	外挂电线、局部破损
特色构件	挑檐、拱券(造型)、窗楣、其他特色构件（柱饰）

建于民国时期，砖混结构2层建筑，东西朝向，建筑风格为传统骑楼，正立面外墙有挑檐、拱券(造型)、窗楣、其他特色构件（柱饰）。建筑存在外挂电线、局部破损等问题。

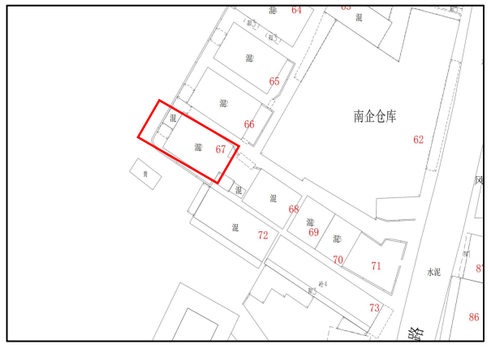
正立面图

建筑名称	自编号67号
建造年代	民国
建筑层数	2
建筑功能	商住
建筑类型	传统骑楼
结构类型	砖混结构
建筑外立面（现状）	面层：涂料 砌体：不明 色彩：灰白色
现状情况	外挂电线、局部破损
特色构件	山花、挑檐、西式柱、门窗套、匾额、窗楣、其他特色构件（柱饰）

建于民国时期，砖混结构2层建筑，东西朝向，建筑风格为传统骑楼，正立面外墙有山花、挑檐、西式柱、门窗套、匾额、窗楣、其他特色构件（柱饰）。建筑存在外挂电线、局部破损等问题。

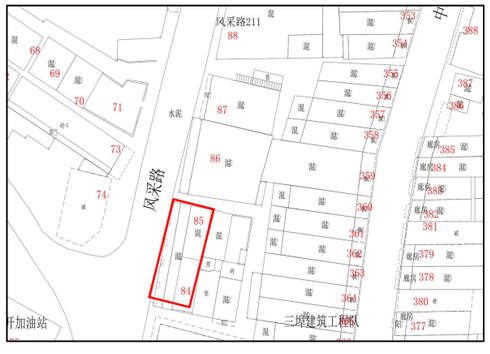
正立面图

建筑名称	风采路225号（自编号84、85号）
建造年代	民国
建筑层数	2
建筑功能	商住
建筑类型	传统骑楼
结构类型	砖混结构
建筑外立面（现状）	面层：涂料 砌体：不明 色彩：白色
现状情况	外挂电线、局部破损
特色构件	挑檐、特色阳台、梁托、琉璃宝瓶栏杆、窗楣

建于民国时期，砖混结构2层建筑，东西朝向，建筑风格为传统骑楼，正立面外墙有挑檐、特色阳台、梁托、琉璃宝瓶栏杆、窗楣。建筑存在外挂电线、局部破损等问题。

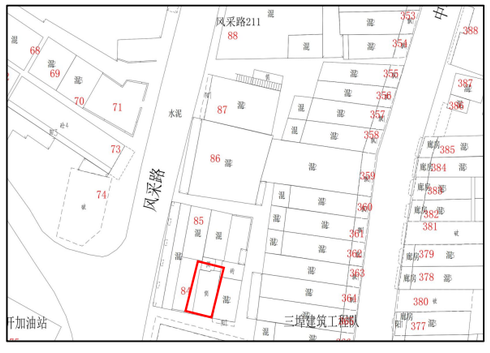
建筑名称	风采路225号（自编号84-2号）	 正立面图
建造年代	民国	
建筑层数	2	
建筑功能	商住	
建筑类型	传统骑楼	
结构类型	砖混结构	
建筑外立面（现状）	面层：涂料 砌体：不明 色彩：灰色	
现状情况	外挂电线、局部破损	
特色构件	挑檐、特色阳台、梁托、特色栏杆、窗楣、西式落水管	
 区位图		 航拍图

特征涉及情况	
部位及构件	 挑檐、窗楣  西式落水管
解析	建于民国时期，砖混结构2层建筑，南北朝向，建筑风格为传统骑楼，正立面外墙有挑檐、特色阳台、梁托、特色栏杆、窗楣、西式落水管。建筑存在外挂电线、局部破损等问题。

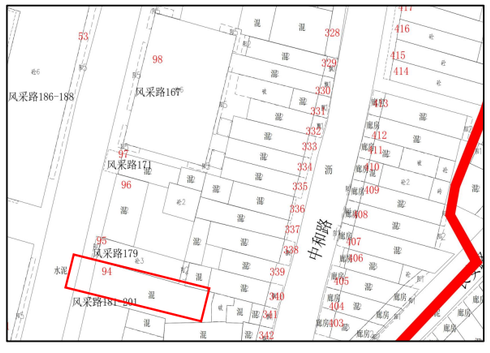
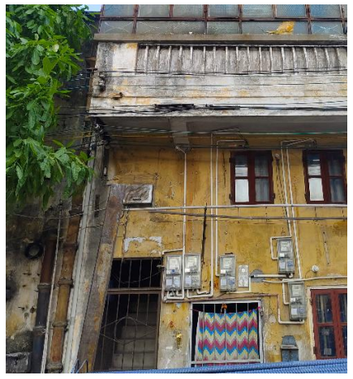
正立面图

建筑名称	自编号94号
建造年代	民国
建筑层数	3
建筑功能	商住
建筑类型	传统骑楼
结构类型	砖混结构
建筑外立面（现状）	面层：涂料 砌体：不明 色彩：黄色、灰白色
现状情况	外挂电线、局部破损
特色构件	挑檐、特色阳台、梁托、特色栏杆、西式落水管

建于民国时期，砖混结构3层建筑，东西朝向，建筑风格为传统骑楼，正立面外墙有挑檐、特色阳台、梁托、特色栏杆、西式落水管。建筑存在外挂电线、局部破损等问题。

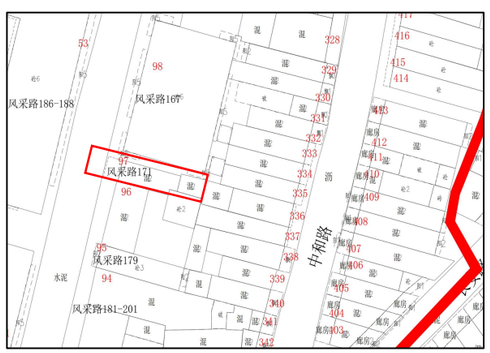
正立面图

建筑名称	风采路171号（自编号97号）
建造年代	民国
建筑层数	2
建筑功能	商住
建筑类型	传统骑楼
结构类型	砖混结构
建筑外立面（现状）	面层：涂料 砌体：不明 色彩：红色
现状情况	外挂电线、局部破损
特色构件	山花、挑檐、柱饰、窗楣、梁托、西式落水管、其他特色构件（特色门窗）

建于民国时期，砖混结构2层建筑，东西朝向，建筑风格为传统骑楼，正立面外墙有山花、挑檐、柱饰、窗楣、梁托、西式落水管、其他特色构件（特色门窗）。建筑存在外挂电线、局部破损等问题。

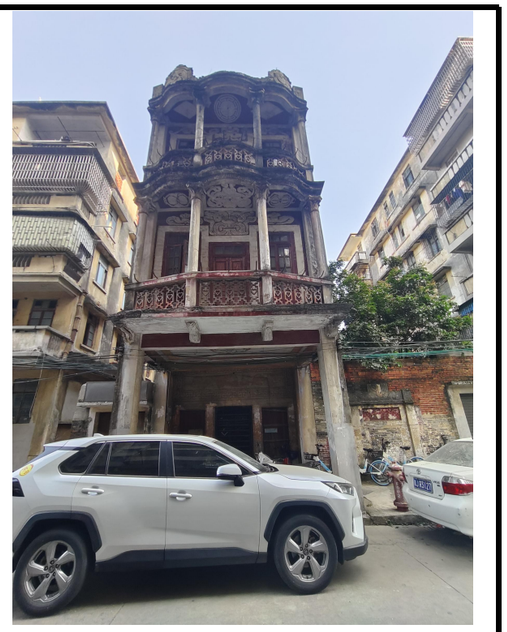
正立面图

建筑名称	风采路149号（自编号100号）
建造年代	民国
建筑层数	3
建筑功能	商住
建筑类型	传统骑楼
结构类型	砖混结构
建筑外立面（现状）	面层：涂料 砌体：不明 色彩：红色、白色
现状情况	外挂电线、局部破损
特色构件	山花、挑檐、西式柱、柱饰、特色阳台、特色栏杆、门窗套、梁托、匾额（已破损）、灯影花

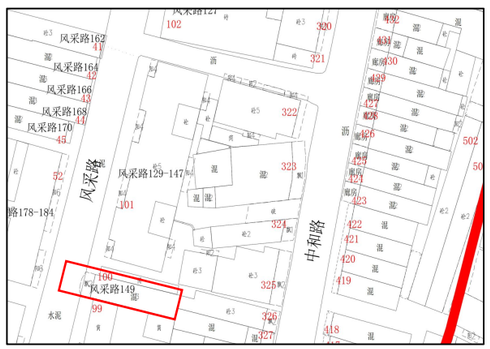
建于民国时期，砖混结构3层建筑，东西朝向，建筑风格为传统骑楼，正立面外墙有山花、挑檐、西式柱、柱饰、特色阳台、特色栏杆、门窗套、梁托、匾额（已破损）、灯影花。建筑存在外挂电线、局部破损等问题。

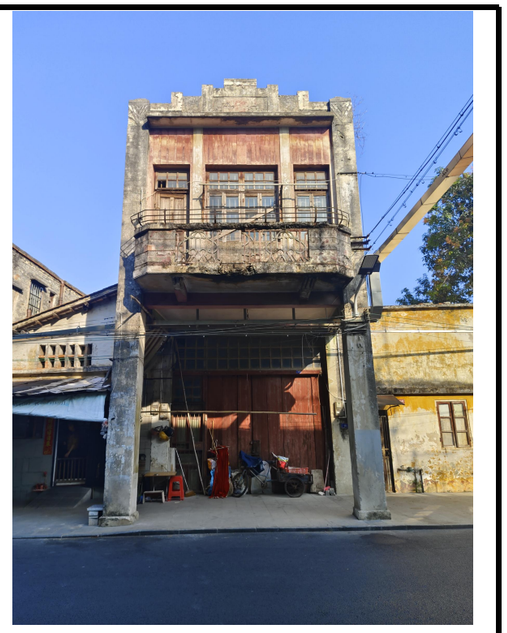
正立面图

建筑名称	永红路119号（自编号105号）
建造年代	民国
建筑层数	2
建筑功能	商住
建筑类型	传统骑楼
结构类型	砖混结构
建筑外立面（现状）	面层：涂料 砌体：不明 色彩：红色、灰色
现状情况	外挂电线、局部破损
特色构件	山花、挑檐、柱饰、特色阳台、特色栏杆、梁托、其他特色构件（特色门窗）

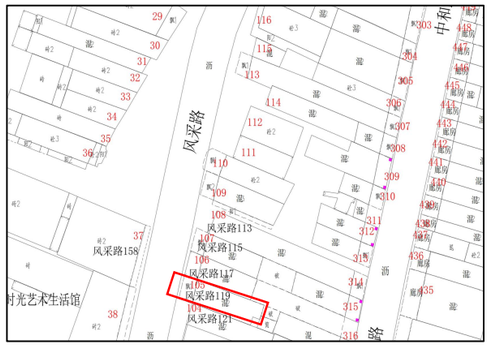
建于民国时期，砖混结构2层建筑，东西朝向，建筑风格为传统骑楼，正立面外墙有山花、挑檐、柱饰、特色阳台、特色栏杆、梁托、其他特色构件（特色门窗）。建筑存在外挂电线、局部破损等问题。

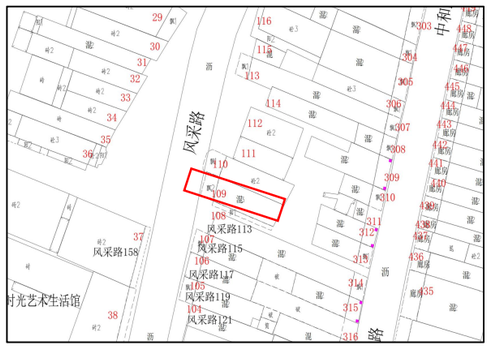
正立面图

建筑名称	自编号109号
建造年代	民国
建筑层数	3
建筑功能	商住
建筑类型	传统骑楼
结构类型	砖混结构
建筑外立面（现状）	面层：涂料、装饰砖 砌体：不明 色彩：黄色
现状情况	外挂电线、局部破损
特色构件	山花（已损坏）、窗楣、挑檐、梁托、门窗套、装饰线条

建于民国时期，砖混结构3层建筑，东西朝向，建筑风格为传统骑楼，正立面外墙有山花（已损坏）、窗楣、挑檐、梁托、门窗套、装饰线条。建筑存在外挂电线、局部破损等问题。

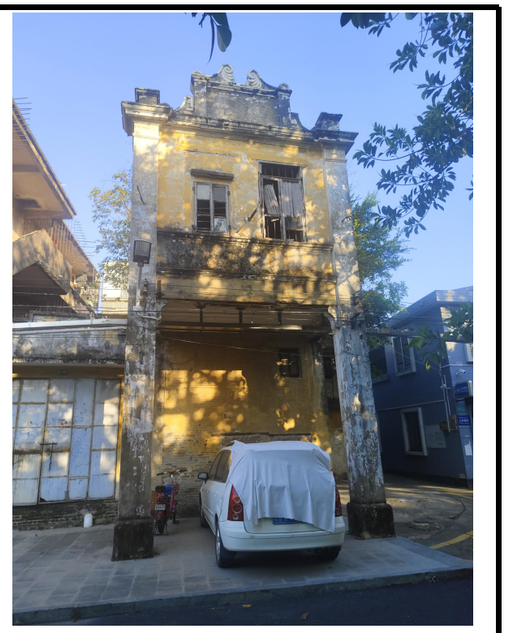
正立面图

建筑名称	自编号113号
建造年代	民国
建筑层数	2
建筑功能	商住
建筑类型	传统骑楼
结构类型	砖混结构
建筑外立面（现状）	面层：涂料 砌体：不明 色彩：黄色、灰白色
现状情况	外挂电线、局部破损
特色构件	山花、挑檐、窗楣、匾额（已破损）、梁托

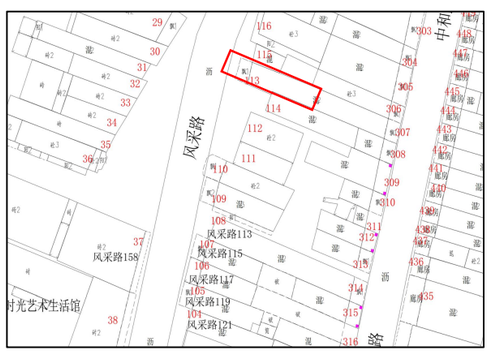
解析	建于民国时期，砖混结构2层建筑，东西朝向，建筑风格为传统骑楼，正立面外墙有山花、挑檐、窗楣、匾额（已破损）、梁托。建筑存在外挂电线、局部破损等问题。

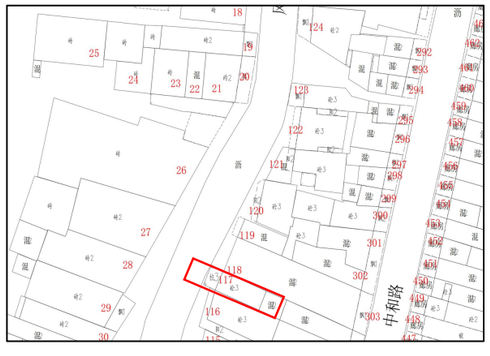
正立面图

建筑名称	风采路101号（自编号117号）
建造年代	民国
建筑层数	3
建筑功能	商住
建筑类型	传统骑楼
结构类型	砖混结构
建筑外立面（现状）	面层：涂料 砌体：不明 色彩：黄色
现状情况	外挂电线、局部破损
特色构件	山花、挑檐、柱饰、装饰线条、窗楣、匾额（已破损）、灯影花

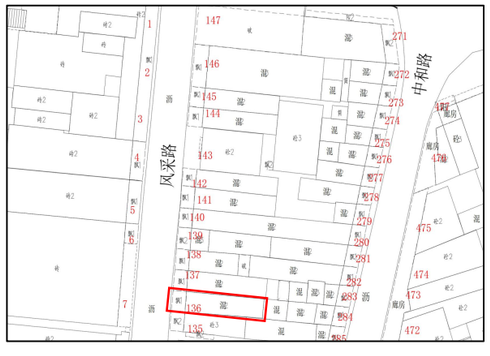
正立面图

建筑名称	自编号136号
建造年代	民国
建筑层数	2
建筑功能	商住
建筑类型	传统骑楼
结构类型	砖混结构
建筑外立面（现状）	面层：涂料 砌体：不明 色彩：红色、灰色
现状情况	外挂电线、局部破损
特色构件	山花、挑檐、梁托、门窗套、匾额（已破损）、装饰线条、灯影花、其他特色构件（特色门窗）

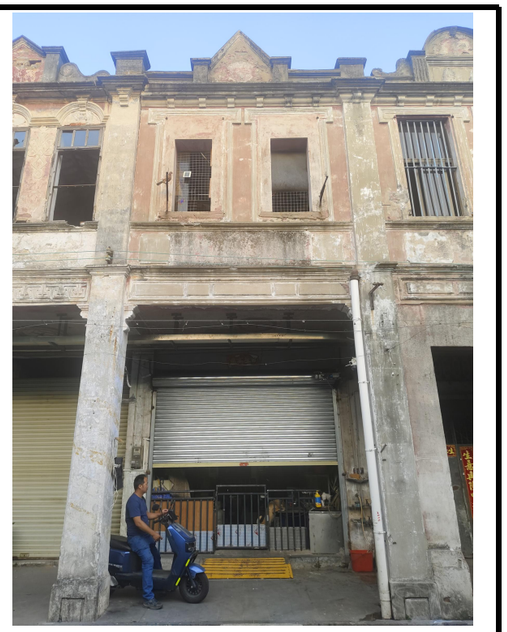
正立面图

建筑名称	自编号137号
建造年代	民国
建筑层数	2
建筑功能	商住
建筑类型	传统骑楼
结构类型	砖混结构
建筑外立面（现状）	面层：涂料 砌体：不明 色彩：红色、灰色
现状情况	外挂电线、局部破损
特色构件	山花、挑檐、梁托、门窗套、匾额（已破损）、装饰线条、灯影花

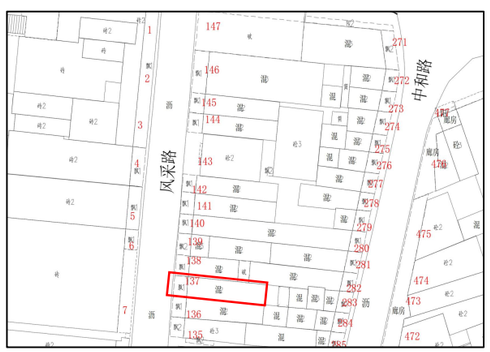
解析	建于民国时期，砖混结构2层建筑，东西朝向，建筑风格为传统骑楼，正立面外墙有山花、挑檐、梁托、门窗套、匾额（已破损）、装饰线条、灯影花。建筑存在外挂电线、局部破损等问题。

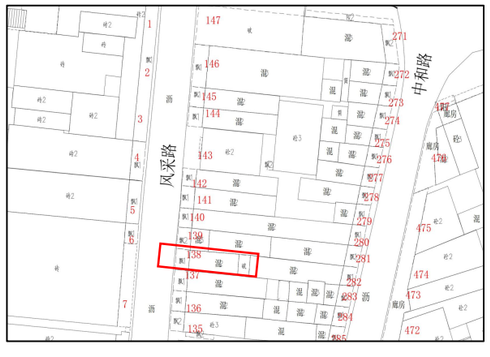
正立面图

建筑名称	自编号138号
建造年代	民国
建筑层数	2
建筑功能	商住
建筑类型	传统骑楼
结构类型	砖混结构
建筑外立面（现状）	面层：涂料 砌体：不明 色彩：红色、灰色
现状情况	外挂电线、局部破损
特色构件	山花、挑檐、梁托、门窗套、匾额（已破损）、装饰线条、灯影花

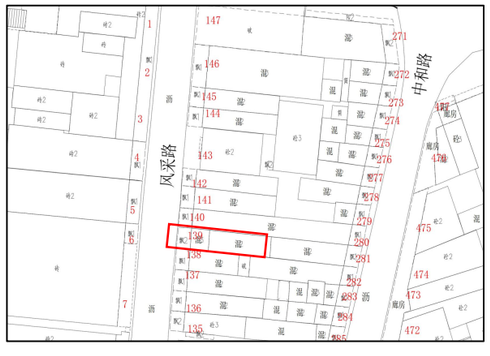
正立面图

建筑名称	风采路75号（自编号139号）
建造年代	民国
建筑层数	3
建筑功能	商住
建筑类型	传统骑楼
结构类型	砖混结构
建筑外立面（现状）	面层：涂料 砌体：不明 色彩：红色
现状情况	外挂电线、局部破损
特色构件	山花、挑檐、梁托、拱券（造型）、门窗套、匾额（已破损）、装饰线条、中式落水管、灯影花

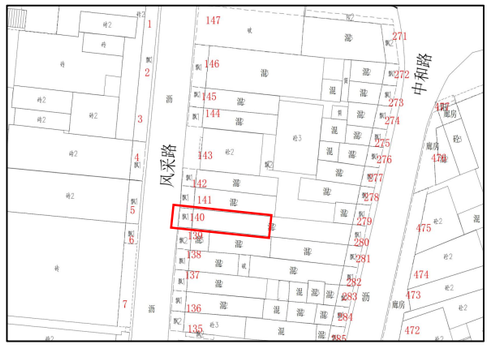
正立面图

建筑名称	风采路73号（自编号140号）
建造年代	民国
建筑层数	2
建筑功能	商住
建筑类型	传统骑楼
结构类型	砖混结构
建筑外立面（现状）	面层：涂料 砌体：不明 色彩：红色、灰色
现状情况	外挂电线、局部破损
特色构件	山花、挑檐、梁托、门窗套、匾额（已破损）

解析	建于民国时期，砖混结构2层建筑，东西朝向，建筑风格为传统骑楼，正立面外墙有山花、挑檐、梁托、门窗套、匾额（已破损）。建筑存在外挂电线、局部破损等问题。

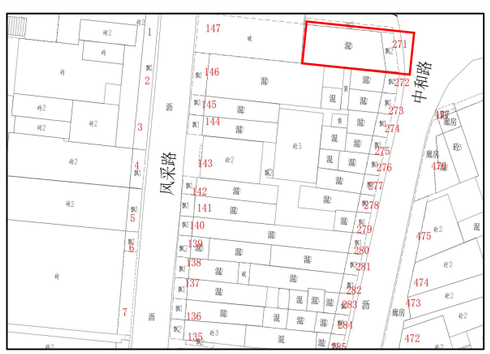
正立面图

建筑名称	中和路8号（自编号271号）
建造年代	民国
建筑层数	3
建筑功能	商住
建筑类型	传统骑楼
结构类型	砖混结构
建筑外立面（现状）	面层：涂料 砌体：不明 色彩：灰色
现状情况	外挂电线、局部破损
特色构件	窗楣、匾额（已破损）、特色栏杆、西式落水管

建于民国时期，砖混结构3层建筑，东西朝向，建筑风格为传统骑楼，正立面外墙有窗楣、匾额（已破损）、特色栏杆、西式落水管。建筑存在外挂电线、局部破损等问题。

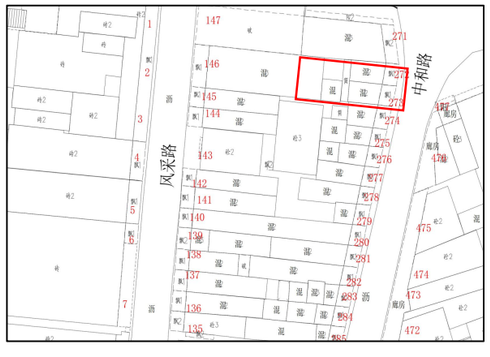
正立面图

建筑名称	中和路12号（自编号272、273号）
建造年代	民国
建筑层数	2
建筑功能	商住
建筑类型	传统骑楼
结构类型	砖混结构
建筑外立面（现状）	面层：涂料 砌体：不明 色彩：灰色
现状情况	外挂电线、局部破损
特色构件	山花、挑檐、窗楣、门窗套、匾额（已破损）、梁托、灯影花

建于民国时期，砖混结构2层建筑，东西朝向，建筑风格为传统骑楼，正立面外墙有山花、挑檐、窗楣、门窗套、匾额（已破损）、梁托、灯影花。建筑存在外挂电线、局部破损等问题。

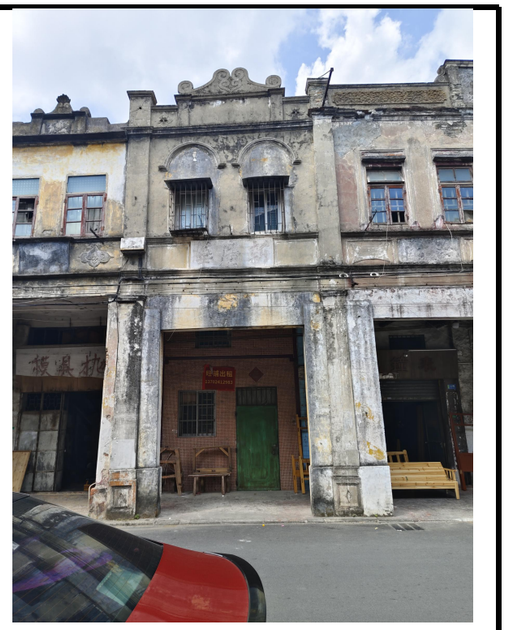
正立面图

建筑名称	自编号274号
建造年代	民国
建筑层数	2
建筑功能	商住
建筑类型	传统骑楼
结构类型	砖混结构
建筑外立面（现状）	面层：涂料 砌体：不明 色彩：灰色
现状情况	外挂电线、局部破损
特色构件	山花、挑檐、柱饰、窗楣、匾额（已破损）

解析	建于民国时期，砖混结构2层建筑，东西朝向，建筑风格为传统骑楼，正立面外墙有山花、挑檐、柱饰、窗楣、匾额（已破损）。建筑存在外挂电线、局部破损等问题。

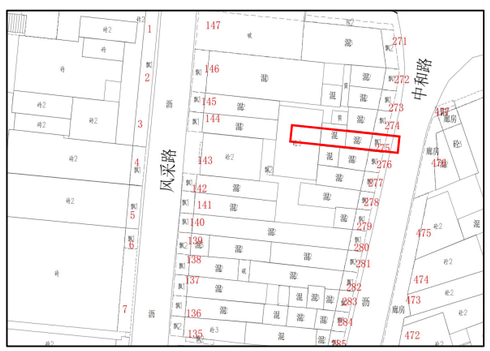
正立面图

建筑名称	自编号275号
建造年代	民国
建筑层数	2
建筑功能	商住
建筑类型	传统骑楼
结构类型	砖混结构
建筑外立面（现状）	面层：涂料 砌体：不明 色彩：灰色、黄色
现状情况	外挂电线、局部破损
特色构件	山花、挑檐、匾额（已破损）、装饰线条

解析	建于民国时期，砖混结构2层建筑，东西朝向，建筑风格为传统骑楼，正立面外墙有山花、挑檐、匾额（已破损）、装饰线条。建筑存在外挂电线、局部破损等问题。

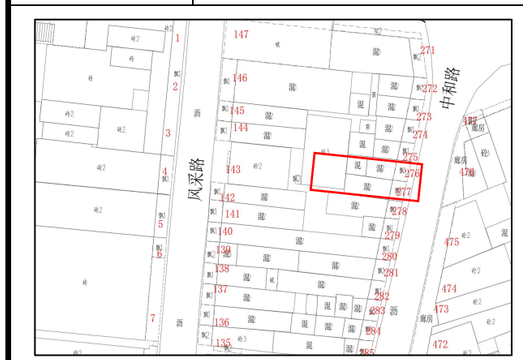
正立面图

建筑名称	自编号276、277号
建造年代	民国
建筑层数	2
建筑功能	商住
建筑类型	传统骑楼
结构类型	砖混结构
建筑外立面（现状）	面层：涂料 砌体：不明 色彩：黄色
现状情况	外挂电线、局部破损
特色构件	挑檐、匾额（已破损）、装饰线条

建于民国时期，砖混结构2层建筑，东西朝向，建筑风格为传统骑楼，正立面外墙有挑檐、匾额（已破损）、装饰线条。建筑存在外挂电线、局部破损等问题。

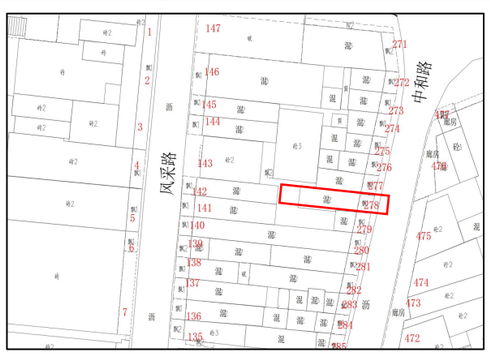
正立面图

建筑名称	中和路22号（自编号278号）
建造年代	民国
建筑层数	2
建筑功能	商住
建筑类型	传统骑楼
结构类型	砖混结构
建筑外立面（现状）	面层：涂料 砌体：不明 色彩：灰色
现状情况	外挂电线、局部破损
特色构件	挑檐、窗楣、匾额（已破损）、梁托、装饰线条

建于民国时期，砖混结构2层建筑，东西朝向，建筑风格为传统骑楼，正立面外墙有挑檐、窗楣、匾额（已破损）、梁托、装饰线条。建筑存在外挂电线、局部破损等问题。

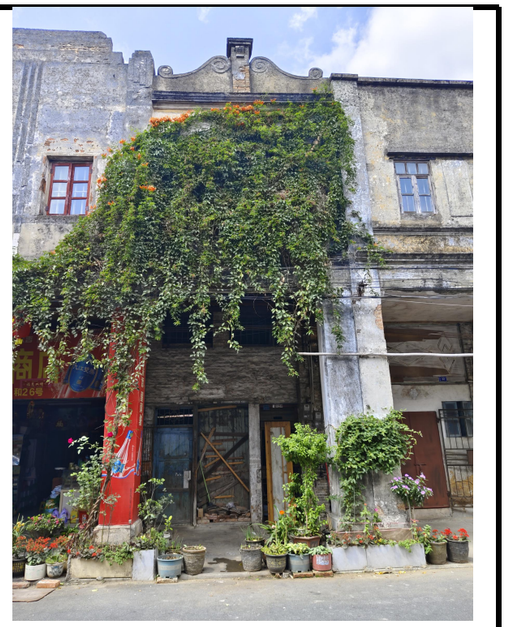
正立面图

建筑名称	自编号279号
建造年代	民国
建筑层数	2
建筑功能	商住
建筑类型	传统骑楼
结构类型	砖混结构
建筑外立面（现状）	面层：涂料 砌体：不明 色彩：灰色
现状情况	外挂电线、局部破损
特色构件	山花、挑檐、门窗套、梁托

解析	建于民国时期，砖混结构2层建筑，东西朝向，建筑风格为传统骑楼，正立面外墙有山花、挑檐、门窗套、梁托。建筑存在外挂电线、局部破损等问题。

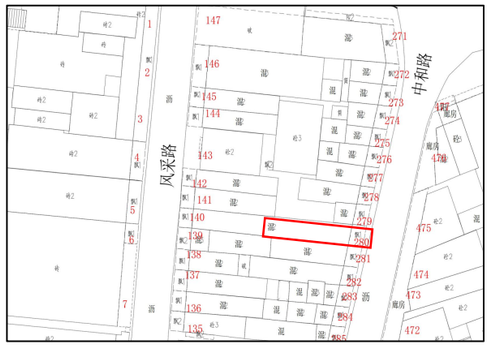
正立面图

建筑名称	自编号280号
建造年代	民国
建筑层数	2
建筑功能	商住
建筑类型	传统骑楼
结构类型	砖混结构
建筑外立面（现状）	面层：涂料 砌体：不明 色彩：灰色
现状情况	外挂电线、局部破损
特色构件	山花、装饰线条、灯影花、梁托

建于民国时期，砖混结构2层建筑，东西朝向，建筑风格为传统骑楼，正立面外墙有山花、装饰线条、灯影花、梁托。建筑存在外挂电线、局部破损等问题。

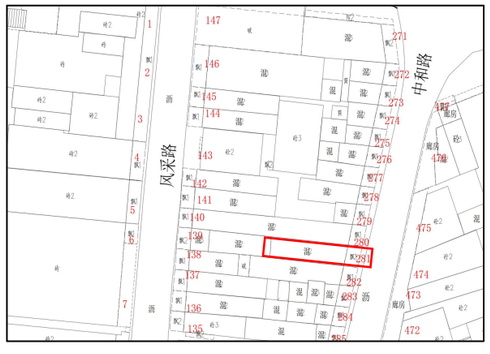
正立面图

建筑名称	中和路28号（自编号281号）
建造年代	民国
建筑层数	2
建筑功能	商住
建筑类型	传统骑楼
结构类型	砖混结构
建筑外立面（现状）	面层：涂料 砌体：不明 色彩：灰色
现状情况	外挂电线、局部破损
特色构件	山花、挑檐、窗楣、匾额（已损坏）

解析	建于民国时期，砖混结构2层建筑，东西朝向，建筑风格为传统骑楼，正立面外墙有山花、挑檐、窗楣、匾额（已损坏）。建筑存在外挂电线、局部破损等问题。

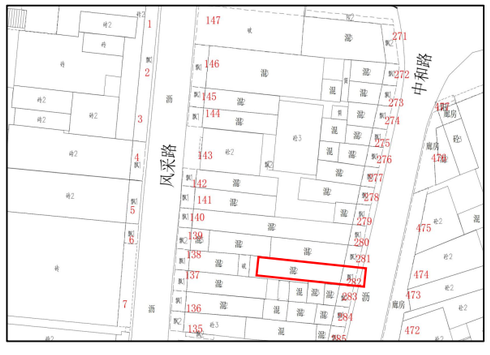
正立面图

建筑名称	中和路32号（自编号282号）
建造年代	民国
建筑层数	2
建筑功能	商住
建筑类型	传统骑楼
结构类型	砖混结构
建筑外立面（现状）	面层：涂料 砌体：不明 色彩：红色、灰色
现状情况	外挂空调、外挂电线、局部破损
特色构件	山花、挑檐、装饰线条、匾额（已损坏）、灯影花、梁托

建于民国时期，砖混结构2层建筑，东西朝向，建筑风格为传统骑楼，正立面外墙有山花、挑檐、装饰线条、匾额（已损坏）、灯影花、梁托。建筑存在外挂空调、外挂电线、局部破损等问题。

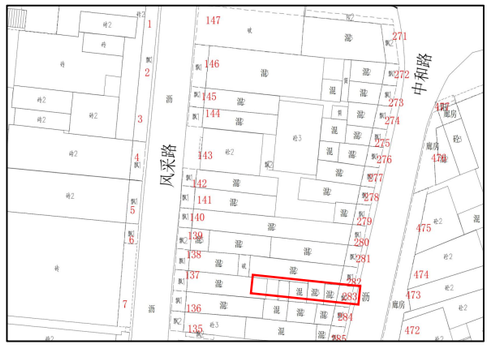
正立面图

建筑名称	自编号283号
建造年代	民国
建筑层数	2
建筑功能	商住
建筑类型	传统骑楼
结构类型	砖混结构
建筑外立面（现状）	面层：涂料 砌体：不明 色彩：红色、灰色
现状情况	外挂电线、局部破损
特色构件	山花、挑檐、门窗套、匾额（已损坏）、装饰线条、灯影花、梁托

建于民国时期，砖混结构2层建筑，东西朝向，建筑风格为传统骑楼，正立面外墙有山花、挑檐、门窗套、匾额（已损坏）、装饰线条、灯影花、梁托。建筑存在外挂电线、局部破损等问题。

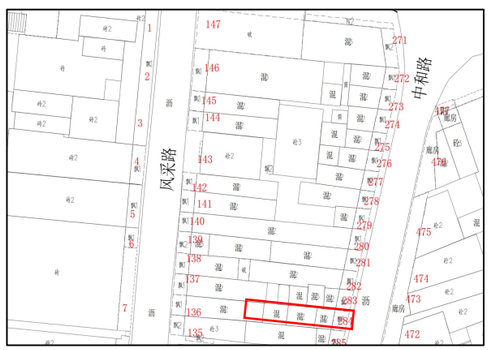
正立面图

建筑名称	中和路34号（自编号284号）
建造年代	民国
建筑层数	2
建筑功能	商住
建筑类型	传统骑楼
结构类型	砖混结构
建筑外立面（现状）	面层：涂料 砌体：不明 色彩：红色、灰色
现状情况	外挂电线、局部破损
特色构件	山花、挑檐、窗楣、匾额（已损坏）

特征涉及情况	
部位及构件	 山花、挑檐  窗楣、匾额（已损坏）
解析	建于民国时期，砖混结构2层建筑，东西朝向，建筑风格为传统骑楼，正立面外墙有山花、挑檐、窗楣、匾额（已损坏）。建筑存在外挂电线、局部破损等问题。

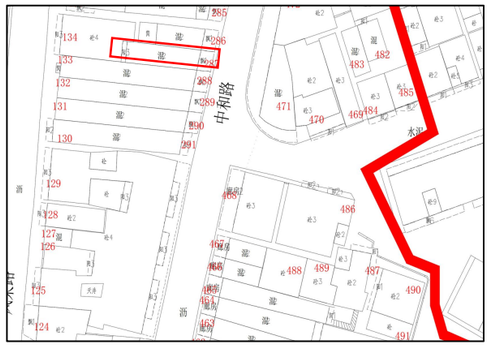
正立面图

建筑名称	中和路40号（自编号287号）
建造年代	民国
建筑层数	2
建筑功能	商住
建筑类型	传统骑楼
结构类型	砖混结构
建筑外立面（现状）	面层：涂料 砌体：不明 色彩：灰色
现状情况	外挂电线、局部破损
特色构件	挑檐、匾额（已损坏）、西式柱、柱饰、灯影花

建于民国时期，砖混结构2层建筑，东西朝向，建筑风格为传统骑楼，正立面外墙有挑檐、匾额（已损坏）、西式柱、柱饰、灯影花。建筑存在外挂电线、局部破损等问题。

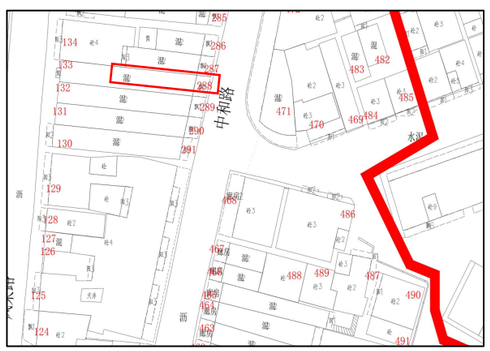
正立面图

建筑名称	自编号288号
建造年代	民国
建筑层数	2
建筑功能	商住
建筑类型	传统骑楼
结构类型	砖混结构
建筑外立面（现状）	面层：涂料 砌体：不明 色彩：灰色
现状情况	外挂电线、局部破损
特色构件	挑檐、窗楣、匾额（已损坏）、梁托

特征涉及情况	
部位及构件	 挑檐、窗楣、匾额（已损坏）  梁托
解析	建于民国时期，砖混结构2层建筑，东西朝向，建筑风格为传统骑楼，正立面外墙有挑檐、窗楣、匾额（已损坏）、梁托。建筑存在外挂电线、局部破损等问题。

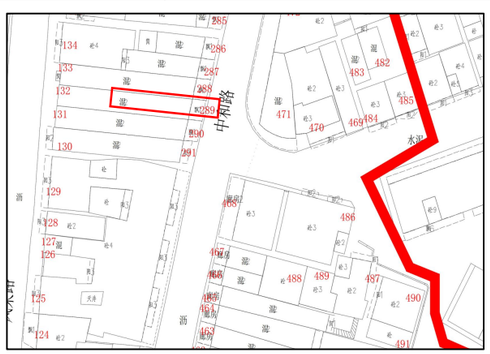
正立面图

建筑名称	自编号289号
建造年代	民国
建筑层数	2
建筑功能	商住
建筑类型	传统骑楼
结构类型	砖混结构
建筑外立面（现状）	面层：涂料 砌体：不明 色彩：灰色
现状情况	外挂电线、局部破损
特色构件	山花、挑檐、柱饰、匾额（已损坏）、门窗套、装饰线条、梁托、灯影花（已损坏）

建于民国时期，砖混结构2层建筑，东西朝向，建筑风格为传统骑楼，正立面外墙有山花、挑檐、柱饰、匾额（已损坏）、门窗套、装饰线条、梁托、灯影花（已损坏）。建筑存在外挂电线、局部破损等问题。

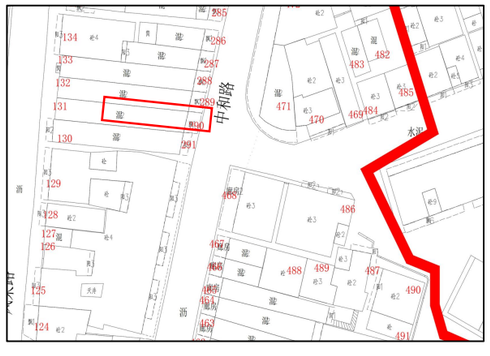
正立面图

建筑名称	自编号290号
建造年代	民国
建筑层数	2
建筑功能	商住
建筑类型	传统骑楼
结构类型	砖混结构
建筑外立面（现状）	面层：涂料 砌体：红砖 色彩：灰色
现状情况	外挂电线、局部破损
特色构件	匾额（已破损）、梁托、灯影花

建于民国时期，砖混结构2层建筑，东西朝向，建筑风格为传统骑楼，正立面外墙有匾额、梁托、灯影花。建筑存在外挂电线、局部破损等问题。

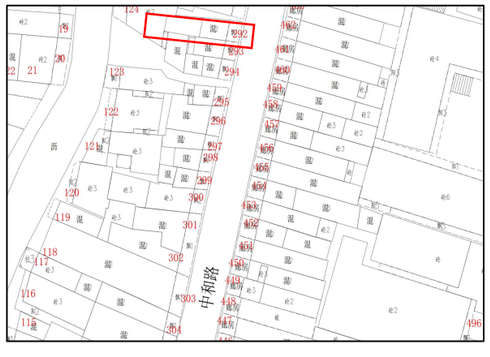
正立面图

建筑名称	中和路68号（自编号292号）
建造年代	民国
建筑层数	2
建筑功能	商住
建筑类型	传统骑楼
结构类型	砖混结构
建筑外立面（现状）	面层：涂料 砌体：不明 色彩：灰色
现状情况	外挂电线、局部破损
特色构件	挑檐、匾额（已破损）、西式柱、梁托、其他特色构件（特色门窗）

建于民国时期，砖混结构2层建筑，东西朝向，建筑风格为传统骑楼，正立面外墙有挑檐、匾额（已破损）、西式柱、梁托、其他特色构件（特色门窗）。建筑存在外挂电线、局部破损等问题。

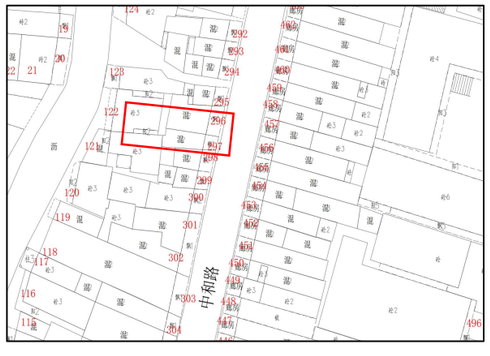
正立面图

建筑名称	自编号296、297号
建造年代	民国
建筑层数	2
建筑功能	商住
建筑类型	传统骑楼
结构类型	砖混结构
建筑外立面（现状）	面层：涂料 砌体：不明 色彩：灰色
现状情况	外挂电线、局部破损
特色构件	山花、挑檐、柱饰、窗楣、匾额（已破损）、落水管、西式柱、梁托、灯影花

建于民国时期，砖混结构2层建筑，东西朝向，建筑风格为传统骑楼，正立面外墙有山花、挑檐、柱饰、窗楣、匾额（已破损）、落水管、西式柱、梁托、灯影花。建筑存在外挂电线、局部破损等问题。

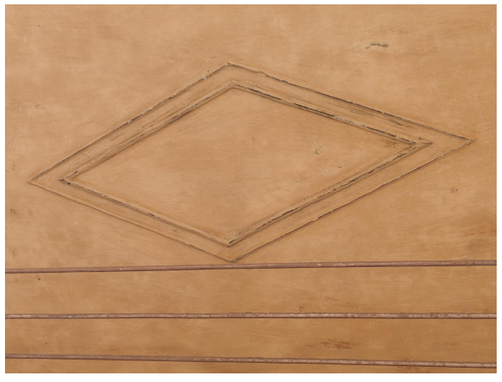
山花、挑檐、柱饰、窗楣

匾额（已破损）、落水管、西式柱

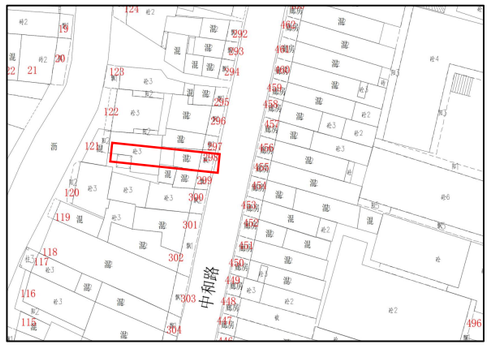
正立面图

建筑名称	自编号298号
建造年代	民国
建筑层数	2
建筑功能	商住
建筑类型	传统骑楼
结构类型	砖混结构
建筑外立面（现状）	面层：涂料 砌体：不明 色彩：灰色
现状情况	外挂电线、局部破损
特色构件	山花、挑檐、窗楣、装饰线条、匾额（已破损）、梁托、其他特色构件（特色门窗）

建于民国时期，砖混结构2层建筑，东西朝向，建筑风格为传统骑楼，正立面外墙有山花、挑檐、窗楣、装饰线条、匾额（已破损）、梁托、其他特色构件（特色门窗）。建筑存在外挂电线、局部破损等问题。

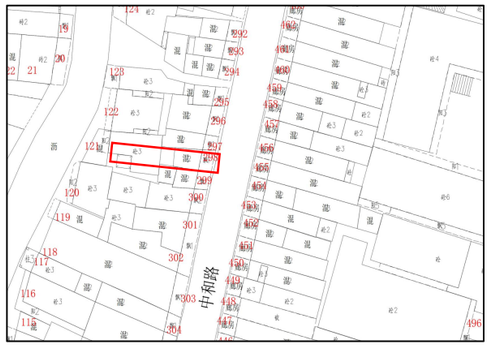
正立面图

建筑名称	中和路80号（自编号298-1号）
建造年代	民国
建筑层数	2
建筑功能	商住
建筑类型	传统骑楼
结构类型	砖混结构
建筑外立面（现状）	面层：涂料 砌体：不明 色彩：黄色
现状情况	外挂电线、局部破损
特色构件	山花、挑檐、匾额（已破损）、西式柱、梁托

建于民国时期，砖混结构2层建筑，东西朝向，建筑风格为传统骑楼，正立面外墙有山花、挑檐、匾额（已破损）、西式柱、梁托。建筑存在外挂电线、局部破损等问题。

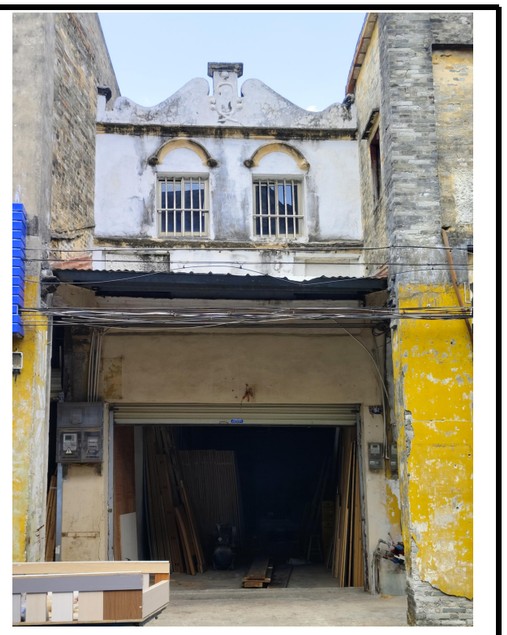
正立面图

建筑名称	中和路92号（自编号302号）
建造年代	民国
建筑层数	2
建筑功能	商住
建筑类型	传统骑楼
结构类型	砖混结构
建筑外立面（现状）	面层：涂料 砌体：不明 色彩：白色
现状情况	外挂电线、局部破损
特色构件	山花、挑檐、窗楣、匾额（已破损）

建于民国时期，砖混结构2层建筑，东西朝向，建筑风格为传统骑楼，正立面外墙有山花、挑檐、窗楣、匾额（已破损）。建筑存在外挂电线、局部破损等问题。

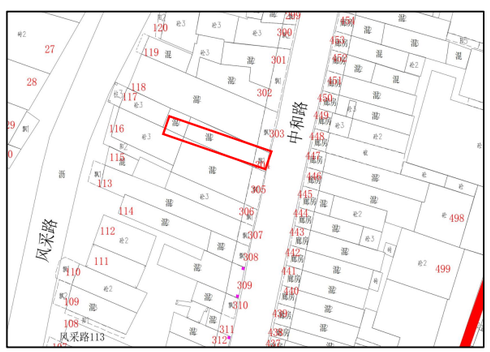
正立面图

建筑名称	自编号304号
建造年代	民国
建筑层数	2
建筑功能	商住
建筑类型	传统骑楼
结构类型	砖混结构
建筑外立面（现状）	面层：涂料 砌体：不明 色彩：灰色
现状情况	外挂电线、局部破损
特色构件	山花、挑檐、门窗套、匾额（已破损）、梁托、装饰线条

建于民国时期，砖混结构2层建筑，东西朝向，建筑风格为传统骑楼，正立面外墙有山花、挑檐、门窗套、匾额（已破损）、梁托、装饰线条。建筑存在外挂电线、局部破损等问题。

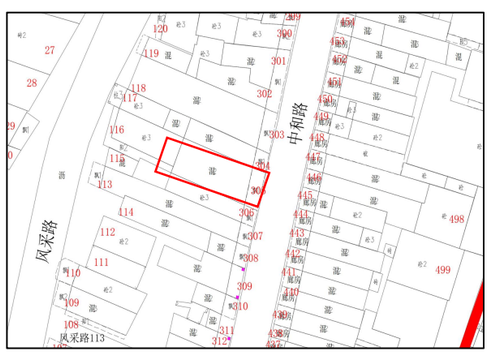
正立面图

建筑名称	自编号305号
建造年代	民国
建筑层数	2
建筑功能	商住
建筑类型	传统骑楼
结构类型	砖混结构
建筑外立面（现状）	面层：涂料 砌体：不明 色彩：灰色、红色
现状情况	外挂电线、局部破损
特色构件	山花、挑檐、柱饰、门窗套、拱券（造型）、匾额（已破损）、梁托

建于民国时期，砖混结构2层建筑，东西朝向，建筑风格为传统骑楼，正立面外墙有山花、挑檐、柱饰、门窗套、拱券（造型）、匾额（已破损）、梁托。建筑存在外挂电线、局部破损等问题。

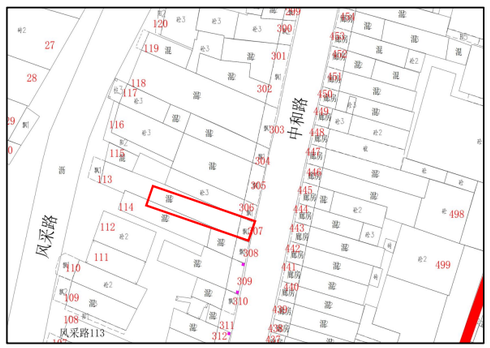
正立面图

建筑名称	自编号307号
建造年代	民国
建筑层数	2
建筑功能	商住
建筑类型	传统骑楼
结构类型	砖混结构
建筑外立面（现状）	面层：涂料 砌体：不明 色彩：白色
现状情况	外挂电线、局部破损
特色构件	山花、挑檐、柱饰、窗楣、匾额（已破损）

建于民国时期，砖混结构2层建筑，东西朝向，建筑风格为传统骑楼，正立面外墙有山花、挑檐、柱饰、窗楣、匾额（已破损）。建筑存在外挂电线、局部破损等问题。

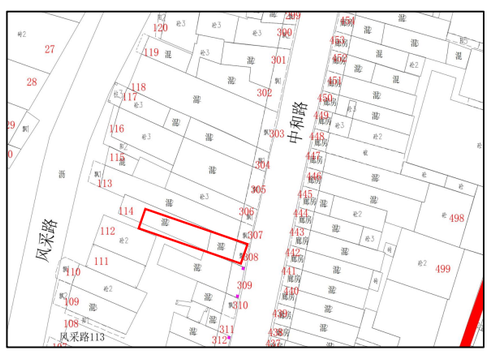
正立面图

建筑名称	中和路108号（自编号308号）
建造年代	民国
建筑层数	2
建筑功能	商住
建筑类型	传统骑楼
结构类型	砖混结构
建筑外立面（现状）	面层：涂料 砌体：不明 色彩：灰色
现状情况	外挂电线、局部破损
特色构件	山花、挑檐、柱饰、装饰线条、匾额（已破损）、梁托

建于民国时期，砖混结构2层建筑，东西朝向，建筑风格为传统骑楼，正立面外墙有山花、挑檐、柱饰、装饰线条、匾额（已破损）、梁托。建筑存在外挂电线、局部破损等问题。

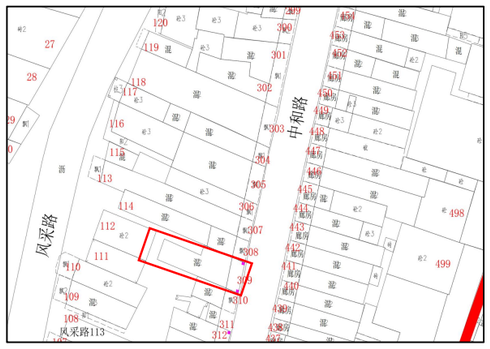
正立面图

建筑名称	自编号309号
建造年代	民国
建筑层数	2
建筑功能	商住
建筑类型	传统骑楼
结构类型	砖混结构
建筑外立面（现状）	面层：涂料 砌体：不明 色彩：黄色、灰色
现状情况	外挂电线、局部破损
特色构件	山花、挑檐、柱饰、装饰线条、其他特色构件（异形窗）、匾额（已破损）、梁托、拱券(造型)

建于民国时期，砖混结构2层建筑，东西朝向，建筑风格为传统骑楼，正立面外墙有山花、挑檐、柱饰、装饰线条、其他特色构件（异形窗）、匾额（已破损）、梁托。建筑存在外挂电线、局部破损等问题。

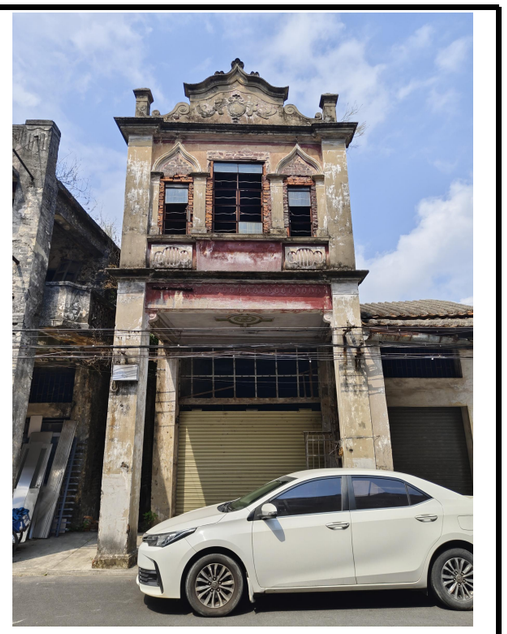
正立面图

建筑名称	自编号313号
建造年代	民国
建筑层数	2
建筑功能	商住
建筑类型	传统骑楼
结构类型	砖混结构
建筑外立面（现状）	面层：涂料 砌体：不明 色彩：红色、灰色
现状情况	外挂电线、局部破损
特色构件	山花、挑檐、柱饰、门窗套、匾额（已破损）、线条装饰、梁托、灯影花

建于民国时期，砖混结构2层建筑，东西朝向，建筑风格为传统骑楼，正立面外墙有山花、挑檐、柱饰、门窗套、匾额（已破损）、线条装饰、梁托、灯影花。建筑存在外挂电线、局部破损等问题。

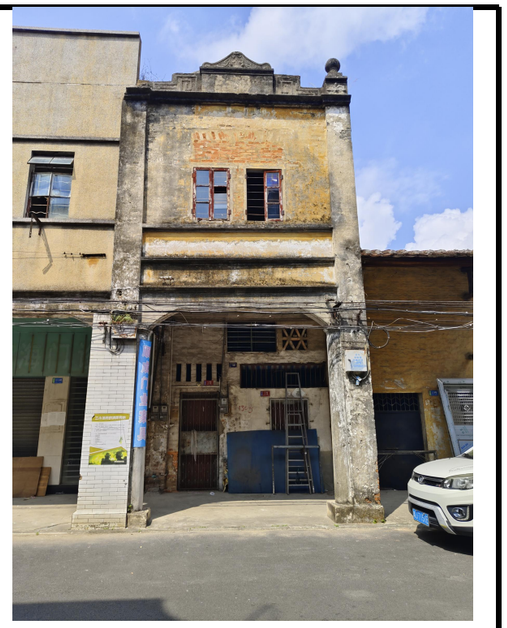
正立面图

建筑名称	中和路130号（自编号318号）
建造年代	民国
建筑层数	2
建筑功能	商住
建筑类型	传统骑楼
结构类型	砖混结构
建筑外立面（现状）	面层：涂料 砌体：不明 色彩：黄色
现状情况	外挂电线、局部破损
特色构件	山花、挑檐、柱饰、匾额（已破损）、西式柱

建于民国时期，砖混结构2层建筑，东西朝向，建筑风格为传统骑楼，正立面外墙有山花、挑檐、柱饰、匾额（已破损）、西式柱。建筑存在外挂电线、局部破损等问题。

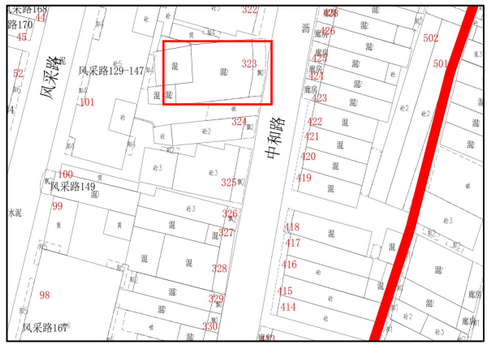
正立面图

建筑名称	中和路148号（自编号323号）
建造年代	民国
建筑层数	2
建筑功能	商住
建筑类型	传统骑楼
结构类型	砖混结构
建筑外立面（现状）	面层：涂料 砌体：不明 色彩：红色
现状情况	外挂电线、局部破损
特色构件	山花、挑檐、琉璃宝瓶栏杆、窗楣、匾额（已破损）、中式落水管

建于民国时期，砖混结构2层建筑，东西朝向，建筑风格为传统骑楼，正立面外墙有山花、挑檐、琉璃宝瓶栏杆、窗楣、匾额（已破损）、中式落水管。建筑存在外挂电线、局部破损等问题。

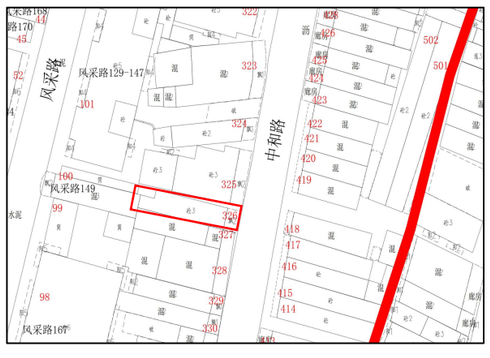
正立面图

建筑名称	自编号326号
建造年代	民国
建筑层数	3
建筑功能	商住
建筑类型	传统骑楼
结构类型	砖混结构
建筑外立面（现状）	面层：涂料 砌体：不明 色彩：灰色、白色
现状情况	外挂电线、局部破损
特色构件	山花、挑檐、梁托、窗楣、匾额（已破损）

建于民国时期，砖混结构3层建筑，东西朝向，建筑风格为传统骑楼，正立面外墙有山花、挑檐、梁托、窗楣、匾额（已破损）。建筑存在外挂电线、局部破损等问题。

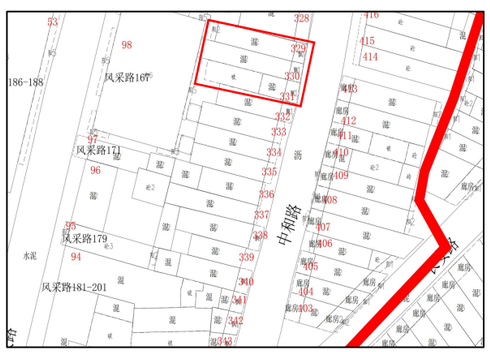
正立面图

建筑名称	中和路172、174、176号（自编号329、330、331号）
建造年代	民国
建筑层数	2
建筑功能	商住
建筑类型	传统骑楼
结构类型	砖混结构
建筑外立面（现状）	面层：涂料 砌体：红砖不明 色彩：灰色、黄色
现状情况	外挂电线、局部破损
特色构件	山花、挑檐、柱饰、梁托、拱券（造型）、匾额（已破损）、灯影花、装饰线条

建于民国时期，砖混结构2层建筑，东西朝向，建筑风格为传统骑楼，正立面外墙有山花、挑檐、柱饰、梁托、拱券（造型）、匾额（已破损）、灯影花、装饰线条。建筑存在外挂电线、局部破损等问题。

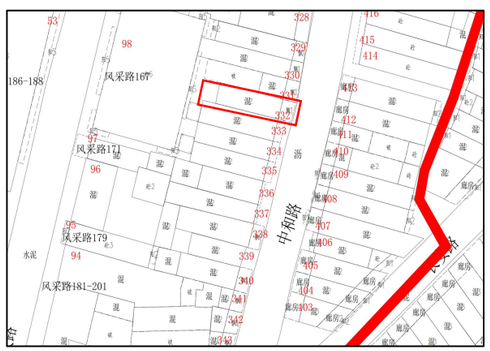
正立面图

建筑名称	中和路178号（自编号332号）
建造年代	民国
建筑层数	2
建筑功能	商住
建筑类型	传统骑楼
结构类型	砖混结构
建筑外立面（现状）	面层：涂料 砌体：不明 色彩：灰色、黄色
现状情况	外挂电线、局部破损
特色构件	山花、挑檐、柱饰、梁托、拱券（造型）、匾额（已破损）、窗楣

建于民国时期，砖混结构2层建筑，东西朝向，建筑风格为传统骑楼，正立面外墙有山花、挑檐、柱饰、梁托、拱券（造型）、匾额（已破损）、窗楣。建筑存在外挂电线、局部破损等问题。

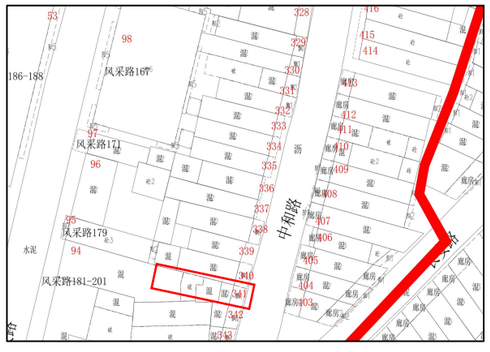
正立面图

建筑名称	中和路196号（自编号341号）
建造年代	民国
建筑层数	2
建筑功能	商住
建筑类型	传统骑楼
结构类型	砖混结构
建筑外立面（现状）	面层：涂料 砌体：不明 色彩：灰色
现状情况	外挂电线、局部破损
特色构件	山花、挑檐、匾额、西式落水管

建于民国时期，砖混结构2层建筑，东西朝向，建筑风格为传统骑楼，正立面外墙有山花、挑檐、匾额、西式落水管。建筑存在外挂电线、局部破损等问题。

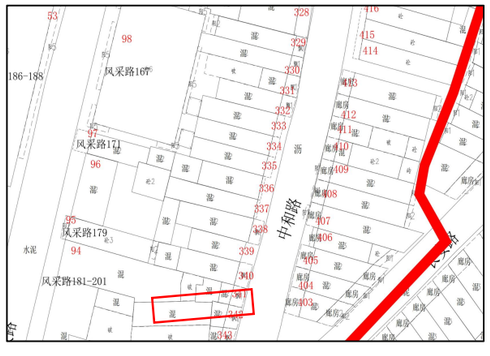
正立面图

建筑名称	中和路198号（自编号342号）
建造年代	民国
建筑层数	2
建筑功能	商住
建筑类型	传统骑楼
结构类型	砖混结构
建筑外立面（现状）	面层：涂料 砌体：不明 色彩：灰色
现状情况	外挂电线、局部破损
特色构件	山花、挑檐、梁托、灯影花

建于民国时期，砖混结构2层建筑，东西朝向，建筑风格为传统骑楼，正立面外墙有山花、挑檐、梁托、灯影花。建筑存在外挂电线、局部破损等问题。

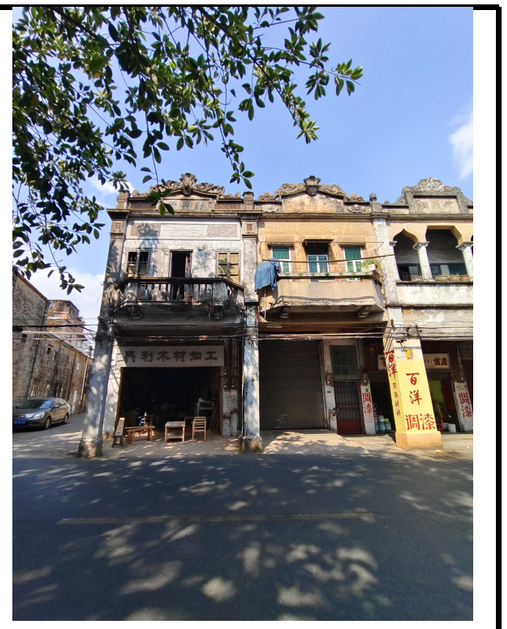
正立面图

建筑名称	自编号347、348号
建造年代	民国
建筑层数	2
建筑功能	商住
建筑类型	传统骑楼
结构类型	砖混结构
建筑外立面（现状）	面层：涂料 砌体：不明 色彩：灰色、黄色
现状情况	外挂电线、局部破损
特色构件	山花、匾额（已破损）、柱饰、挑檐、装饰线条、窗楣、特色阳台、梁托、灯影花

建于民国时期，砖混结构2层建筑，东西朝向，建筑风格为传统骑楼，正立面外墙有山花、匾额（已破损）、柱饰、挑檐、装饰线条、窗楣、特色阳台、梁托、灯影花。建筑存在外挂电线、局部破损等问题。

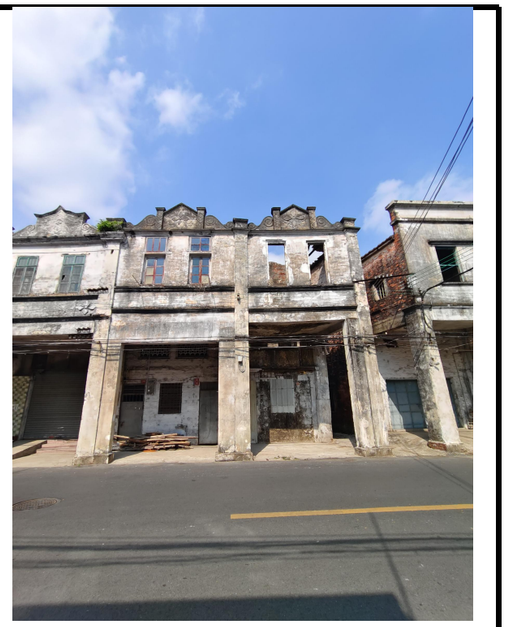
正立面图

建筑名称	中和路226号（自编号355、356号）
建造年代	民国
建筑层数	2
建筑功能	商住
建筑类型	传统骑楼
结构类型	砖混结构
建筑外立面（现状）	面层：涂料 砌体：不明 色彩：灰色
现状情况	外挂电线、局部破损
特色构件	山花、挑檐、装饰线条、匾额（已破损）、其他特色构件（特色门窗）

建于民国时期，砖混结构2层建筑，东西朝向，建筑风格为传统骑楼，正立面外墙有山花、挑檐、装饰线条、匾额（已破损）、其他特色构件（特色门窗）。建筑存在外挂电线、局部破损等问题。

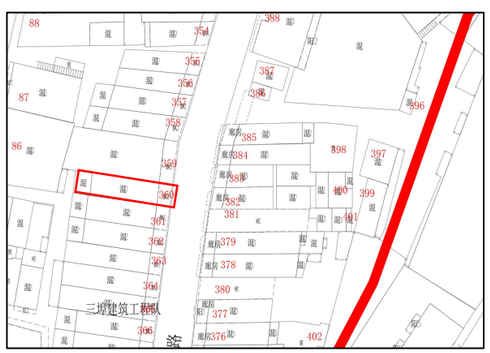
正立面图

建筑名称	自编号360号
建造年代	民国
建筑层数	2
建筑功能	商住
建筑类型	传统骑楼
结构类型	砖混结构
建筑外立面（现状）	面层：涂料 砌体：不明 色彩：灰色
现状情况	外挂电线、局部破损
特色构件	山花、挑檐、柱饰、门窗套

部位及构件	 山花、挑檐、柱饰  门窗套
解析	建于民国时期，砖混结构2层建筑，东西朝向，建筑风格为传统骑楼，正立面外墙有山花、挑檐、柱饰、门窗套。建筑存在外挂电线、局部破损等问题。

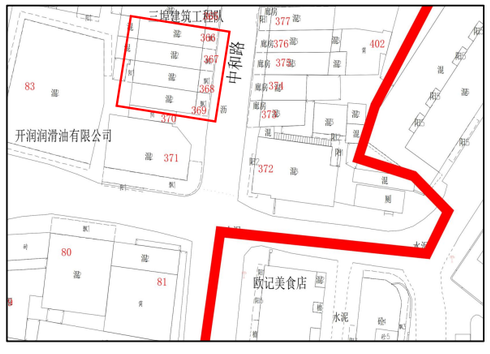
正立面图

建筑名称	中和路250号、254号（自编号366、367、368、369号）
建造年代	民国
建筑层数	2
建筑功能	商住
建筑类型	传统骑楼
结构类型	砖混结构
建筑外立面（现状）	面层：涂料 砌体：不明 色彩：灰色、黄色
现状情况	外挂电线、局部破损
特色构件	山花、匾额（已破损）、柱饰、挑檐、装饰线条、特色阳台、特色栏杆、梁托、灯影花

建于民国时期，砖混结构2层建筑，东西朝向，建筑风格为传统骑楼，正立面外墙有山花、匾额（已破损）、柱饰、挑檐、装饰线条、特色阳台、特色栏杆、梁托、灯影花。建筑存在外挂电线、局部破损等问题。

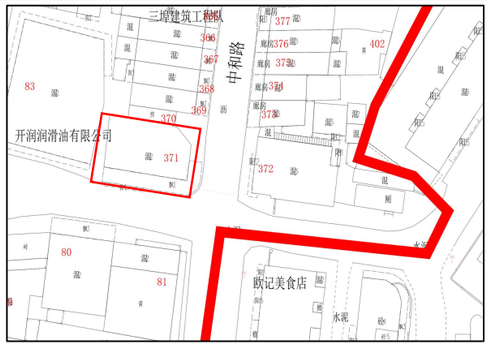
正立面图

建筑名称	自编号371号
建造年代	民国
建筑层数	2
建筑功能	商住
建筑类型	传统骑楼
结构类型	砖混结构
建筑外立面（现状）	面层：涂料 砌体：不明 色彩：黄色、红色
现状情况	外挂电线、局部破损
特色构件	山花、匾额（已破损）、柱饰、挑檐、窗楣、装饰线条、门窗套、特色阳台、特色栏杆、梁托、灯影花

建于民国时期，砖混结构2层建筑，南北朝向，建筑风格为传统骑楼，正立面外墙有山花、匾额（已破损）、柱饰、挑檐、窗楣、装饰线条、门窗套、特色阳台、特色栏杆、梁托、灯影花。建筑存在外挂电线、局部破损等问题。

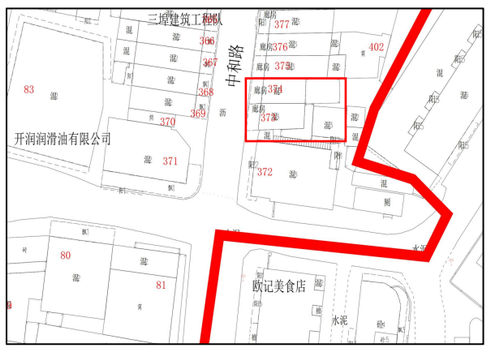
正立面图

建筑名称	中和路241、243号（自编号373、374号）
建造年代	民国
建筑层数	2
建筑功能	商住
建筑类型	传统骑楼
结构类型	砖混结构
建筑外立面（现状）	面层：涂料 砌体：不明 色彩：黄色
现状情况	外挂电线、局部破损
特色构件	山花、柱饰、挑檐、装饰线条、灯影花

建于民国时期，砖混结构2层建筑，东西朝向，建筑风格为传统骑楼，正立面外墙有山花、柱饰、挑檐、装饰线条、灯影花。建筑存在外挂电线、局部破损等问题。

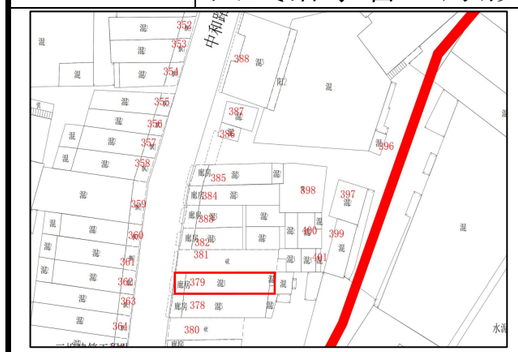
正立面图

建筑名称	自编号379号
建造年代	民国
建筑层数	2
建筑功能	商住
建筑类型	传统骑楼
结构类型	砖混结构
建筑外立面（现状）	面层：涂料 砌体：不明 色彩：黄色、白色、红色
现状情况	外挂电线、局部破损
特色构件	山花、匾额（已破损）、柱饰、挑檐、西式柱、装饰线条、门窗套、特色阳台、特色栏杆、梁托、西式落水管、灯影花

建于民国时期，砖混结构2层建筑，东西朝向，建筑风格为传统骑楼，正立面外墙有山花、匾额（已破损）、柱饰、挑檐、西式柱、装饰线条、门窗套、特色阳台、特色栏杆、梁托、西式落水管、灯影花。建筑存在外挂电线、局部破损等问题。

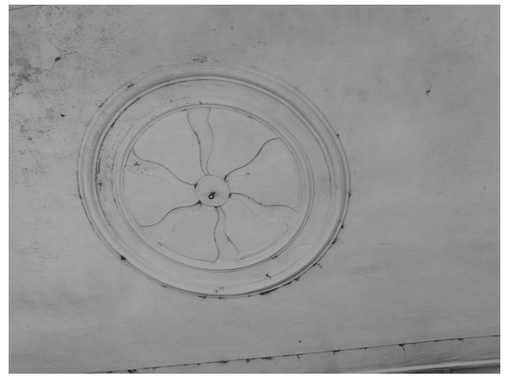
山花、匾额（已破损）、柱饰、挑檐、特色阳台

西式柱、装饰线条、门窗套

特色栏杆、梁托、西式落水管

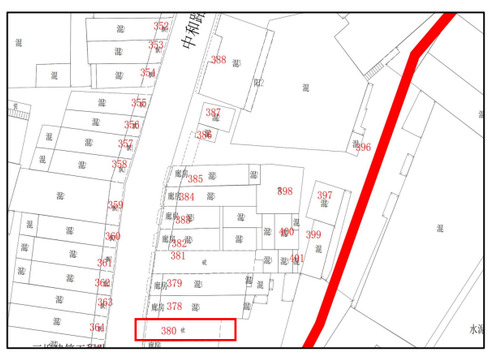
正立面图

建筑名称	自编号380号
建造年代	民国
建筑层数	2
建筑功能	商住
建筑类型	传统骑楼
结构类型	砖混结构
建筑外立面（现状）	面层：涂料 砌体：不明 色彩：黄色
现状情况	屋面坍塌
特色构件	山花、柱饰、匾额（已破损）、挑檐、装饰线条、门窗套、特色阳台、梁托、西式落水管（已破损）

建于民国时期，砖混结构2层建筑，东西朝向，建筑风格为传统骑楼，正立面外墙有山花、柱饰、匾额（已破损）、挑檐、装饰线条、门窗套、特色阳台、梁托、西式落水管（已破损）。建筑屋面已坍塌。

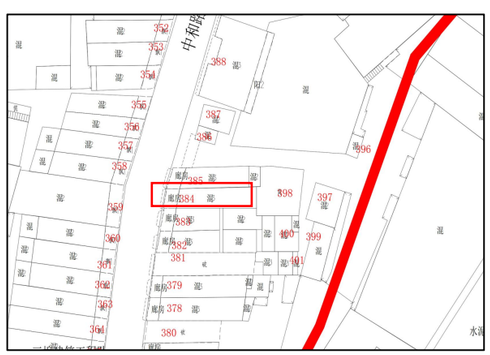
正立面图

建筑名称	中和路221号（自编号384号）
建造年代	民国
建筑层数	2
建筑功能	商住
建筑类型	传统骑楼
结构类型	砖混结构
建筑外立面（现状）	面层：涂料 砌体：不明 色彩：灰色、白色
现状情况	外挂电线、局部破损
特色构件	山花、挑檐、装饰线条、匾额（已破损）、窗楣、灯影花

建于民国时期，砖混结构2层建筑，东西朝向，建筑风格为传统骑楼，正立面外墙有山花、挑檐、装饰线条、匾额（已破损）、窗楣、灯影花。建筑存在外挂电线、局部破损等问题。

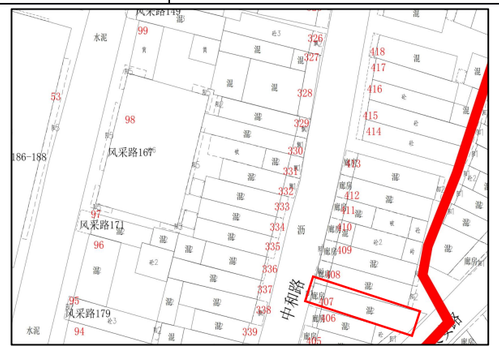
正立面图

建筑名称	自编号407号
建造年代	民国
建筑层数	2
建筑功能	商住
建筑类型	传统骑楼
结构类型	砖混结构
建筑外立面（现状）	面层：涂料 砌体：不明 色彩：黄色、灰色
现状情况	外挂电线、局部破损
特色构件	山花、挑檐、门窗套、特色阳台、特色栏杆、梁托、匾额（已破损）、西式落水管（已破损）

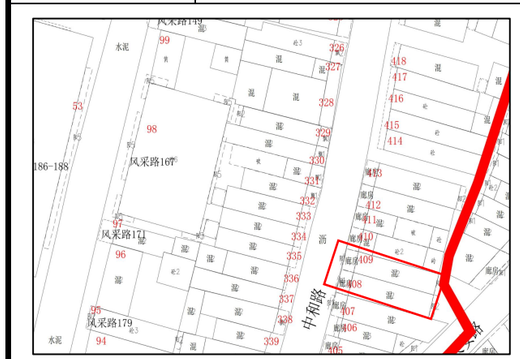
正立面图

建筑名称	中和路183、185号（自编号408、409号）
建造年代	民国
建筑层数	2
建筑功能	商住
建筑类型	传统骑楼
结构类型	砖混结构
建筑外立面（现状）	面层：涂料 砌体：不明 色彩：黄色、灰色、白色
现状情况	外挂电线、局部破损
特色构件	山花、柱饰、匾额（已破损）、挑檐、西式柱、特色阳台、特色栏杆、梁托、中式落水管、灯影花

建于民国时期，砖混结构2层建筑，东西朝向，建筑风格为传统骑楼，正立面外墙有山花、柱饰、匾额（已破损）、挑檐、西式柱、特色阳台、特色栏杆、梁托、中式落水管、灯影花。建筑存在外挂电线、局部破损等问题。

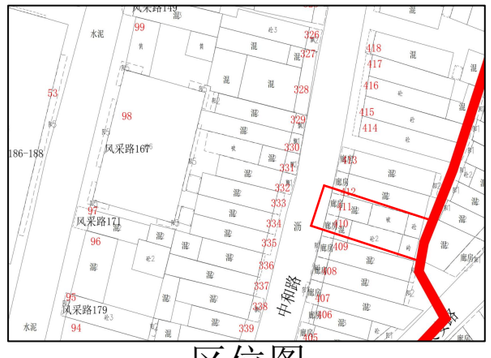
正立面图

建筑名称	中和路179、181号（自编号410、411号）
建造年代	民国
建筑层数	2
建筑功能	商住
建筑类型	传统骑楼
结构类型	砖混结构
建筑外立面（现状）	面层：涂料 砌体：不明 色彩：黄色
现状情况	外挂电线、局部破损
特色构件	山花、匾额（已破损）、挑檐、装饰线条、窗楣、梁托、西式落水管、灯影花

建于民国时期，砖混结构2层建筑，东西朝向，建筑风格为传统骑楼，正立面外墙有山花、匾额（已破损）、挑檐、装饰线条、窗楣、梁托、西式落水管、灯影花。建筑存在外挂电线、局部破损等问题。

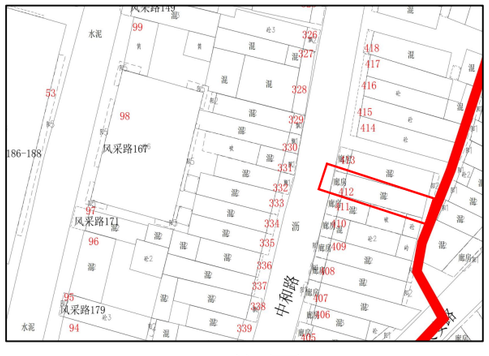
正立面图

建筑名称	自编号412号
建造年代	民国
建筑层数	2
建筑功能	商住
建筑类型	传统骑楼
结构类型	砖混结构
建筑外立面（现状）	面层：涂料 砌体：不明 色彩：黄色、灰白色
现状情况	外挂电线、局部破损
特色构件	山花、挑檐、装饰线条、窗楣、匾额（已破损）、灯影花

建于民国时期，砖混结构2层建筑，东西朝向，建筑风格为传统骑楼，正立面外墙有山花、挑檐、装饰线条、窗楣、匾额（已破损）、灯影花。建筑存在外挂电线、局部破损等问题。

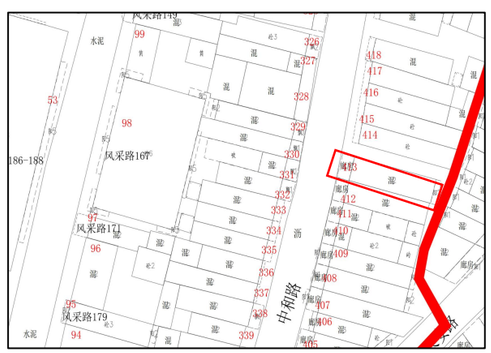
正立面图

建筑名称	自编号413号
建造年代	民国
建筑层数	2
建筑功能	商住
建筑类型	传统骑楼
结构类型	砖混结构
建筑外立面（现状）	面层：涂料 砌体：不明 色彩：黄色、灰白色
现状情况	外挂电线、局部破损
特色构件	山花、挑檐、匾额、装饰线条、特色阳台、梁托、灯影花

建于民国时期，砖混结构2层建筑，东西朝向，建筑风格为传统骑楼，正立面外墙有山花、挑檐、匾额、装饰线条、特色阳台、梁托、灯影花。建筑存在外挂电线、局部破损等问题。

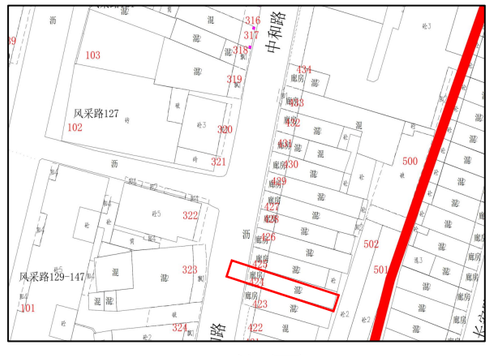
正立面图

建筑名称	中和路151号（自编号423号）
建造年代	民国
建筑层数	2
建筑功能	商住
建筑类型	传统骑楼
结构类型	砖混结构
建筑外立面（现状）	面层：涂料 砌体：不明 色彩：浅黄色、灰色
现状情况	外挂电线、局部破损
特色构件	山花、挑檐、窗楣、匾额（已破损）、灯影花

建于民国时期，砖混结构2层建筑，东西朝向，建筑风格为传统骑楼，正立面外墙有山花、挑檐、窗楣、匾额（已破损）、灯影花。建筑存在外挂电线、局部破损等问题。
