开平市荻海埠片区侨乡历史建筑活化利用与运营项目历史文化遗产调查评估报告

2026.04

编制单位：广州湾区城市规划设计院有限公司
委托单位：开平市城市建设发展集团有限公司

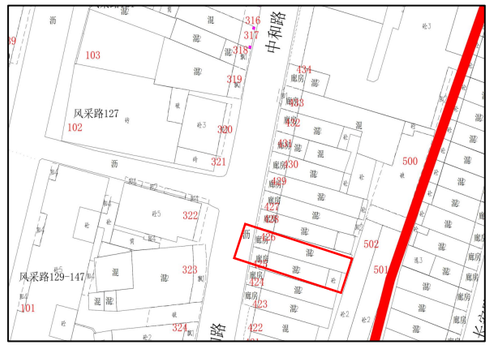
正立面图

建筑名称	中和路147号（自编号424、425号）
建造年代	民国
建筑层数	2
建筑功能	商住
建筑类型	传统骑楼
结构类型	砖混结构
建筑外立面（现状）	面层：涂料 砌体：不明 色彩：浅黄色
现状情况	外挂电线、局部破损
特色构件	山花、柱饰、挑檐、匾额（已破损）、西式柱、梁托、灯影花

建于民国时期，砖混结构2层建筑，东西朝向，建筑风格为传统骑楼，正立面外墙有山花、柱饰、挑檐、匾额（已破损）、西式柱、梁托、灯影花。建筑存在外挂电线、局部破损等问题。

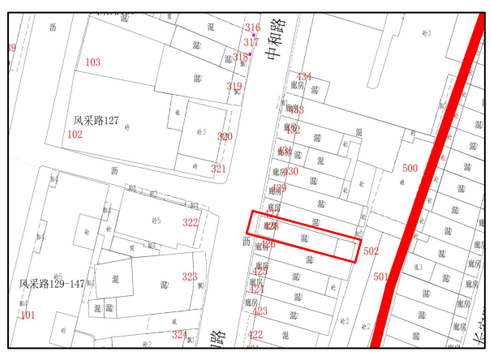
正立面图

建筑名称	自编号426号
建造年代	民国
建筑层数	2
建筑功能	商住
建筑类型	传统骑楼
结构类型	砖混结构
建筑外立面（现状）	面层：涂料 砌体：不明 色彩：白色
现状情况	外挂电线、局部破损
特色构件	山花、匾额、挑檐、柱饰

解析	建于民国时期，砖混结构2层建筑，东西朝向，建筑风格为传统骑楼，正立面外墙有山花、匾额、挑檐、柱饰。建筑存在外挂电线、局部破损等问题。

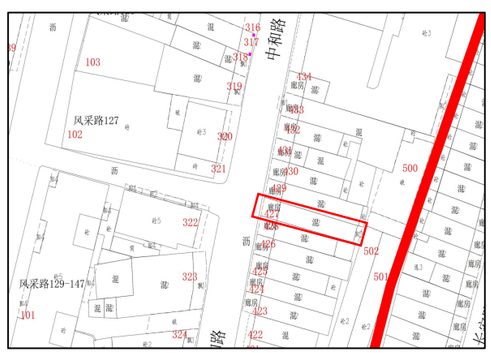
正立面图

建筑名称	中和路141号（自编号427号）
建造年代	民国
建筑层数	2
建筑功能	商住
建筑类型	传统骑楼
结构类型	砖混结构
建筑外立面（现状）	面层：涂料 砌体：不明 色彩：粉色
现状情况	外挂电线、局部破损
特色构件	山花、匾额、挑檐、梁托

解析	建于民国时期，砖混结构2层建筑，东西朝向，建筑风格为传统骑楼，正立面外墙有山花、匾额、挑檐、梁托。建筑存在外挂电线、局部破损等问题。

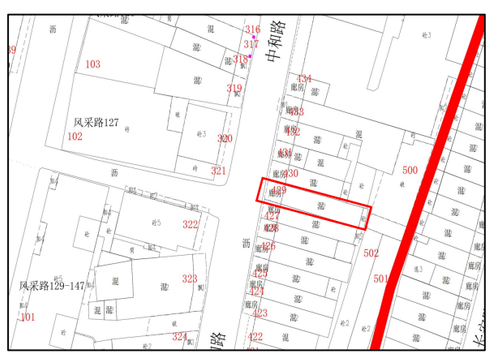
正立面图

建筑名称	中和路139号（自编号429号）
建造年代	民国
建筑层数	2
建筑功能	商住
建筑类型	传统骑楼
结构类型	砖混结构
建筑外立面（现状）	面层：涂料 砌体：不明 色彩：黄色、粉色
现状情况	外挂电线、局部破损
特色构件	山花、挑檐、匾额（已破损）、梁托、灯影花、其他特色构件（特色门窗）

建于民国时期，砖混结构2层建筑，东西朝向，建筑风格为传统骑楼，正立面外墙有山花、挑檐、匾额（已破损）、梁托、灯影花、其他特色构件（特色门窗）。建筑存在外挂电线、局部破损等问题。

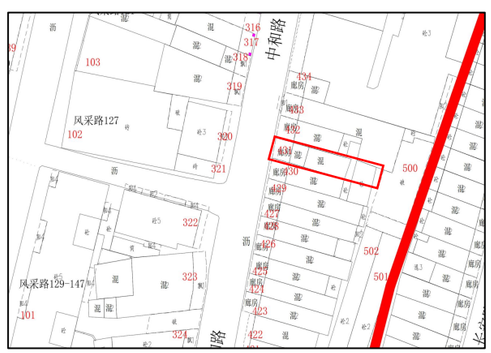
正立面图

建筑名称	中和路135号（自编号431号）
建造年代	民国
建筑层数	2
建筑功能	商住
建筑类型	传统骑楼
结构类型	砖混结构
建筑外立面（现状）	面层：涂料 砌体：不明 色彩：灰色、黄色
现状情况	外挂电线、局部破损
特色构件	山花、装饰线条、柱饰、窗楣、西式柱

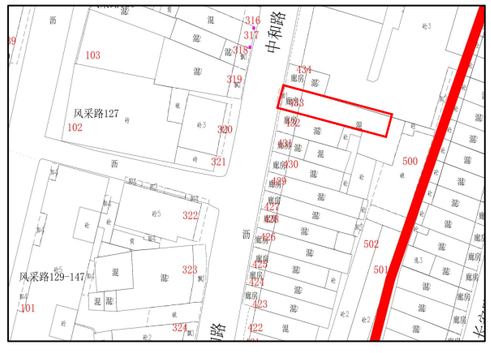
正立面图

建筑名称	自编号433号
建造年代	民国
建筑层数	2
建筑功能	商住
建筑类型	传统骑楼
结构类型	砖混结构
建筑外立面（现状）	面层：涂料 砌体：不明 色彩：灰白色
现状情况	外挂空调、外挂电线、局部破损
特色构件	山花、挑檐、西式柱、特色阳台、匾额、梁托、中式落水管、灯影花

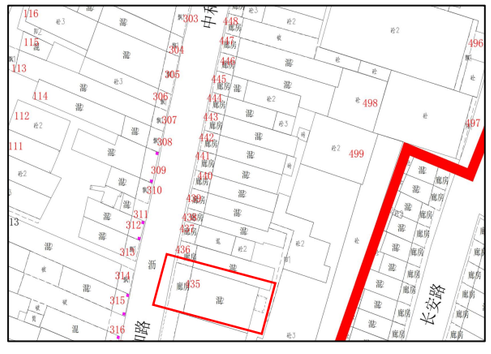
正立面图

建筑名称	中和路121号（自编号435号）
建造年代	民国
建筑层数	2
建筑功能	商住
建筑类型	传统骑楼
结构类型	砖混结构
建筑外立面（现状）	面层：涂料 砌体：不明 色彩：浅黄色
现状情况	外挂空调、外挂电线、局部破损
特色构件	山花（已破损）、柱饰、挑檐、匾额（已破损）、中式落水管、梁托

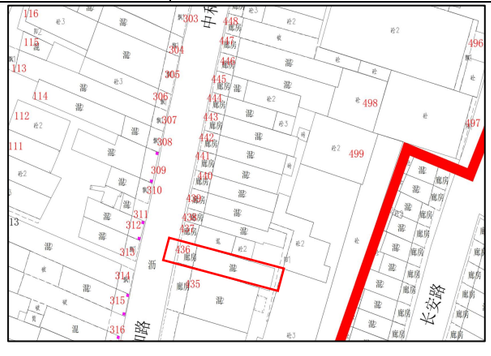
正立面图

建筑名称	中和路117号（自编号436号）
建造年代	民国
建筑层数	2
建筑功能	商住
建筑类型	传统骑楼
结构类型	砖混结构
建筑外立面（现状）	面层：涂料 砌体：不明 色彩：灰色、红色
现状情况	外挂电线、局部破损
特色构件	山花、柱饰、挑檐、窗楣、匾额（已破损）、装饰线条、其他特色构件（特色门窗）、西式落水管

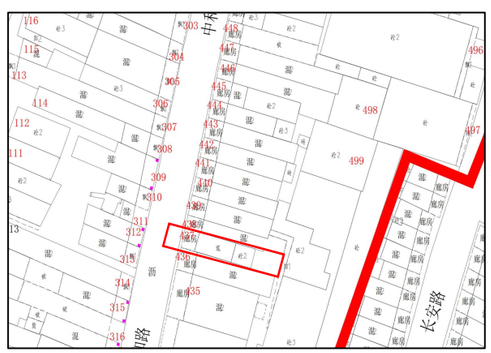
建筑名称	中和路115号（自编号437号）
建造年代	民国
建筑层数	2
建筑功能	商住
建筑类型	传统骑楼
结构类型	砖混结构
建筑外立面（现状）	面层：涂料 砌体：不明 色彩：红色、灰色
现状情况	外挂电线、局部破损
特色构件	山花、柱饰、挑檐、窗楣、匾额（已破损）、装饰线条、梁托

建于民国时期，砖混结构2层建筑，东西朝向，建筑风格为传统骑楼，正立面外墙有山花、柱饰、挑檐、窗楣、匾额（已破损）、装饰线条、梁托。建筑存在外挂电线、局部破损等问题。

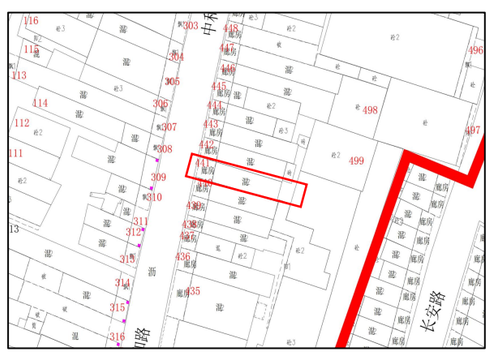
建筑名称	自编号441号
建造年代	民国
建筑层数	2
建筑功能	商住
建筑类型	传统骑楼
结构类型	砖混结构
建筑外立面（现状）	面层：涂料 砌体：不明 色彩：浅黄色、灰白色
现状情况	外挂电线、局部破损
特色构件	山花、挑檐、窗楣、匾额（已破损）、梁托

建于民国时期，砖混结构2层建筑，东西朝向，建筑风格为传统骑楼，正立面外墙有山花、挑檐、窗楣、匾额（已破损）、梁托。建筑存在外挂电线、局部破损等问题。

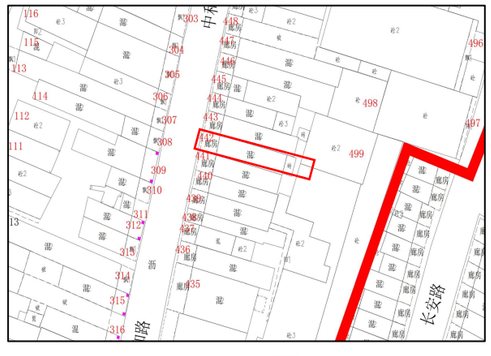
建筑名称	自编号442号
建造年代	民国
建筑层数	2
建筑功能	商住
建筑类型	传统骑楼
结构类型	砖混结构
建筑外立面（现状）	面层：涂料 砌体：不明 色彩：浅黄色、灰白色
现状情况	外挂电线、局部破损
特色构件	山花、挑檐、窗台、匾额（已破损）、装饰线条、梁托、灯影花

解析	建于民国时期，砖混结构2层建筑，东西朝向，建筑风格为传统骑楼，正立面外墙有山花、挑檐、窗台、匾额（已破损）、装饰线条、梁托、灯影花。建筑存在外挂电线、局部破损等问题。

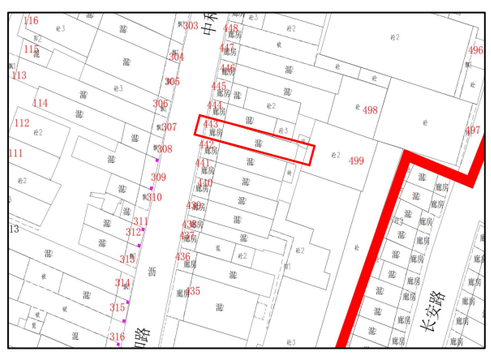
建筑名称	中和路103号（自编号443号）
建造年代	民国
建筑层数	2
建筑功能	商住
建筑类型	传统骑楼
结构类型	砖混结构
建筑外立面（现状）	面层：涂料 砌体：不明 色彩：浅黄色、灰白色
现状情况	外挂电线、局部破损
特色构件	山花、挑檐、窗楣、匾额（已破损）、梁托

部位及构件	 山花、挑檐、窗楣  匾额（已破损）、梁托
解析	建于民国时期，砖混结构2层建筑，东西朝向，建筑风格为传统骑楼，正立面外墙有山花、挑檐、窗楣、匾额（已破损）、梁托。建筑存在外挂电线、局部破损等问题。

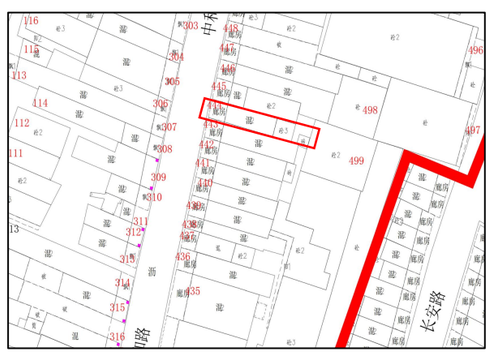
建筑名称	自编号444号
建造年代	民国
建筑层数	2
建筑功能	商住
建筑类型	传统骑楼
结构类型	砖混结构
建筑外立面（现状）	面层：涂料 砌体：不明 色彩：浅黄色、灰色
现状情况	外挂电线、局部破损
特色构件	山花、柱饰、匾额（已破损）、挑檐、窗台、门窗套、梁托

建于民国时期，砖混结构2层建筑，东西朝向，建筑风格为传统骑楼，正立面外墙有山花、柱饰、匾额（已破损）、挑檐、窗台、门窗套、梁托。建筑存在外挂电线、局部破损等问题。

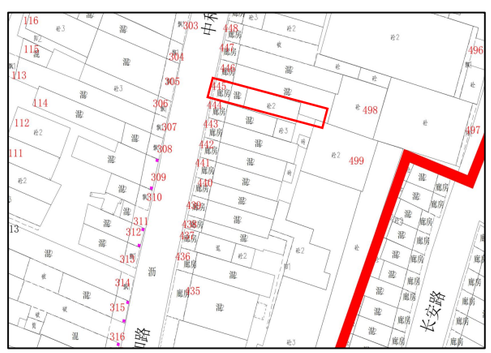
建筑名称	自编号445号
建造年代	民国
建筑层数	2
建筑功能	商住
建筑类型	传统骑楼
结构类型	砖混结构
建筑外立面（现状）	面层：涂料 砌体：不明 色彩：浅黄色、灰色
现状情况	外挂电线、局部破损
特色构件	山花、挑檐、装饰线条、窗楣、匾额（已破损）、梁托、灯影花

建于民国时期，砖混结构2层建筑，东西朝向，建筑风格为传统骑楼，正立面外墙有山花、挑檐、装饰线条、窗楣、匾额（已破损）、梁托、灯影花。建筑存在外挂电线、局部破损等问题。

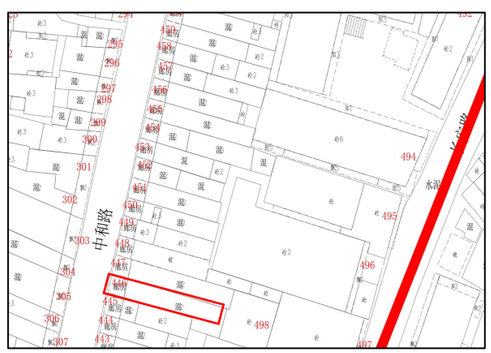
建筑名称	自编号446号
建造年代	民国
建筑层数	2
建筑功能	商住
建筑类型	传统骑楼
结构类型	砖混结构
建筑外立面（现状）	面层：涂料 砌体：不明 色彩：浅黄色、灰色
现状情况	外挂电线、局部破损
特色构件	山花、挑檐、梁托、门窗套、匾额（已破损）、灯影花

建于民国时期，砖混结构2层建筑，东西朝向，建筑风格为传统骑楼，正立面外墙有山花、挑檐、梁托、门窗套、匾额（已破损）、灯影花。建筑存在外挂电线、局部破损等问题。

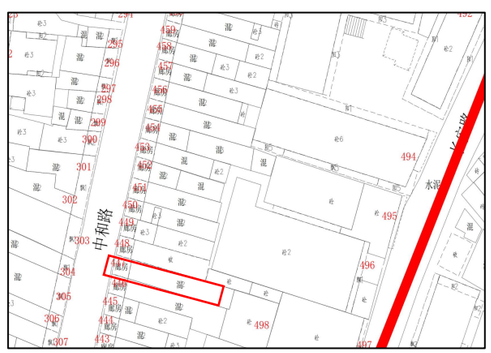
建筑名称	中和路95号（自编号447号）
建造年代	民国
建筑层数	2
建筑功能	商住
建筑类型	传统骑楼
结构类型	砖混结构
建筑外立面（现状）	面层：涂料 砌体：不明 色彩：浅红色、灰色
现状情况	外挂电线、局部破损
特色构件	山花、挑檐、梁托、窗楣、匾额（已破损）、西式柱

解析	建于民国时期，砖混结构2层建筑，东西朝向，建筑风格为传统骑楼，正立面外墙有山花、挑檐、梁托、窗楣、匾额（已破损）、西式柱。建筑存在外挂电线、局部破损等问题。

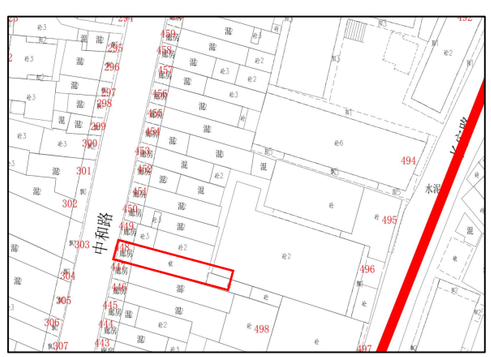
建筑名称	自编号448号	 正立面图
建造年代	民国	
建筑层数	2	
建筑功能	商住	
建筑类型	传统骑楼	
结构类型	砖混结构	
建筑外立面（现状）	面层：涂料 砌体：不明 色彩：浅红色、灰色	
现状情况	外挂电线、局部破损	
特色构件	山花、挑檐、门窗套、匾额（已破损）、梁托	
 区位图		 航拍图

建于民国时期，砖混结构2层建筑，东西朝向，建筑风格为传统骑楼，正立面外墙有山花、挑檐、门窗套、匾额（已破损）、梁托。建筑存在外挂电线、局部破损等问题。

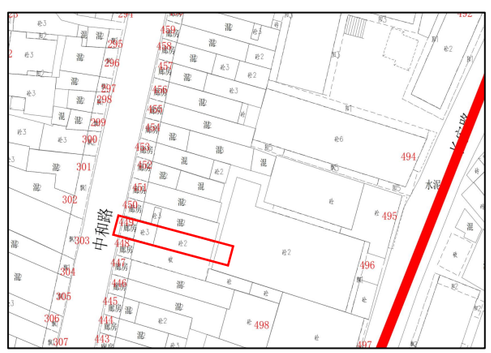
建筑名称	自编号449号
建造年代	民国
建筑层数	2
建筑功能	商住
建筑类型	传统骑楼
结构类型	砖混结构
建筑外立面（现状）	面层：涂料 砌体：不明 色彩：浅红色、灰色
现状情况	外挂电线、局部破损
特色构件	山花、柱饰、挑檐、匾额（已破损）、梁托、中式落水管

部位及构件	 山花、柱饰、挑檐  匾额（已破损）、梁托、中式落水管
解析	建于民国时期，砖混结构2层建筑，东西朝向，建筑风格为传统骑楼，正立面外墙有山花、柱饰、挑檐、匾额（已破损）、梁托、中式落水管。建筑存在外挂电线、局部破损等问题。

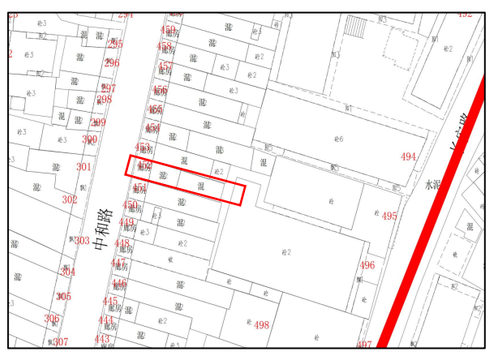
建筑名称	自编号452号
建造年代	民国
建筑层数	2
建筑功能	商住
建筑类型	传统骑楼
结构类型	砖混结构
建筑外立面（现状）	面层：涂料 砌体：不明 色彩：浅红色、灰色
现状情况	外挂电线、局部破损
特色构件	山花、柱饰、挑檐、梁托、窗楣、匾额（已破损）

特征涉及情况	
部位及构件	 山花、柱饰、挑檐、梁托  窗楣、匾额（已破损）
解析	建于民国时期，砖混结构2层建筑，东西朝向，建筑风格为传统骑楼，正立面外墙有山花、柱饰、挑檐、梁托、窗楣、匾额（已破损）。建筑存在外挂电线、局部破损等问题。

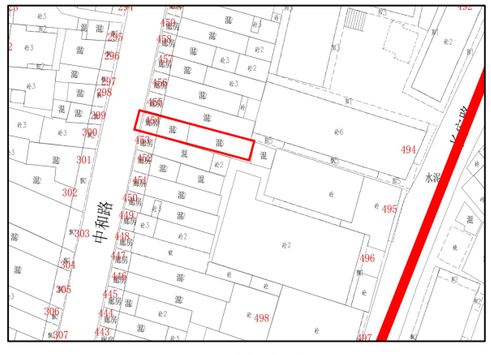
建筑名称	自编号454号
建造年代	民国
建筑层数	2
建筑功能	商住
建筑类型	传统骑楼
结构类型	砖混结构
建筑外立面（现状）	面层：涂料 砌体：不明 色彩：白色
现状情况	外挂电线、局部破损
特色构件	山花、柱饰、挑檐、装饰线条、梁托、窗楣、门窗套、匾额（已破损）

建于民国时期，砖混结构2层建筑，东西朝向，建筑风格为传统骑楼，正立面外墙有山花、柱饰、挑檐、装饰线条、梁托、窗楣、门窗套、匾额（已破损）。建筑存在外挂电线、局部破损等问题。

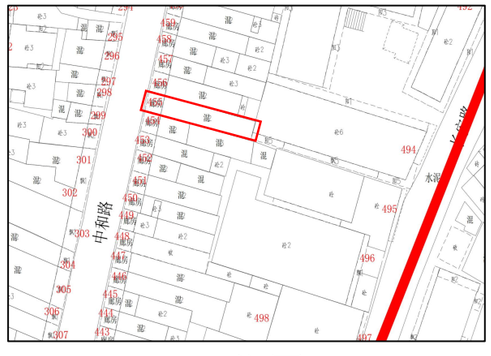
建筑名称	自编号455号
建造年代	民国
建筑层数	2
建筑功能	商住
建筑类型	传统骑楼
结构类型	砖混结构
建筑外立面（现状）	面层：涂料 砌体：不明 色彩：黄色
现状情况	外挂电线、局部破损
特色构件	山花、挑檐、梁托、门窗套、匾额（已破损）、西式柱、灯影花

建于民国时期，砖混结构2层建筑，东西朝向，建筑风格为传统骑楼，正立面外墙有山花、挑檐、梁托、门窗套、匾额（已破损）、西式柱、灯影花。建筑存在外挂电线、局部破损等问题。

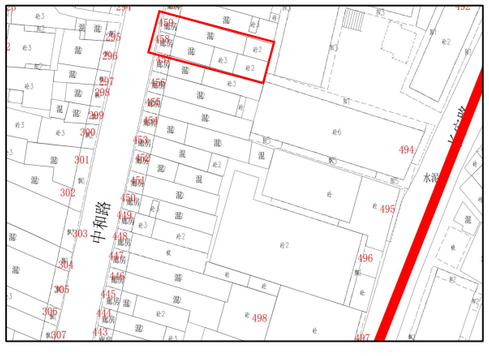
建筑名称	自编号458、459号
建造年代	民国
建筑层数	2
建筑功能	商住
建筑类型	传统骑楼
结构类型	砖混结构
建筑外立面（现状）	面层：涂料 砌体：不明 色彩：灰色
现状情况	外挂电线、局部破损
特色构件	山花、柱饰、装饰线条、窗楣、匾额（已破损）、西式柱、梁托

建于民国时期，砖混结构2层建筑，东西朝向，建筑风格为传统骑楼，正立面外墙有山花、柱饰、装饰线条、窗楣、匾额（已破损）、西式柱、梁托。建筑存在外挂电线、局部破损等问题。

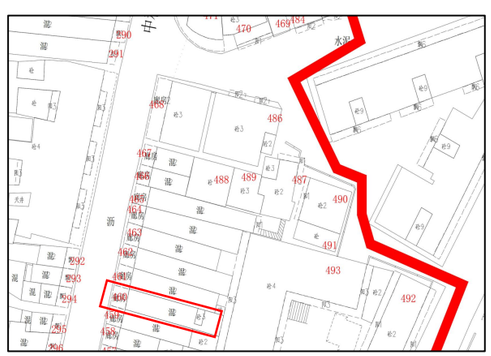
建筑名称	自编号460号
建造年代	民国
建筑层数	2
建筑功能	商住
建筑类型	传统骑楼
结构类型	砖混结构
建筑外立面（现状）	面层：涂料 砌体：不明 色彩：灰色、浅红色
现状情况	外挂电线、局部破损
特色构件	山花、挑檐、门窗套、匾额（已破损）、梁托

解析	建于民国时期，砖混结构2层建筑，东西朝向，建筑风格为传统骑楼，正立面外墙有山花、挑檐、门窗套、匾额（已破损）、梁托。建筑存在外挂电线、局部破损等问题。

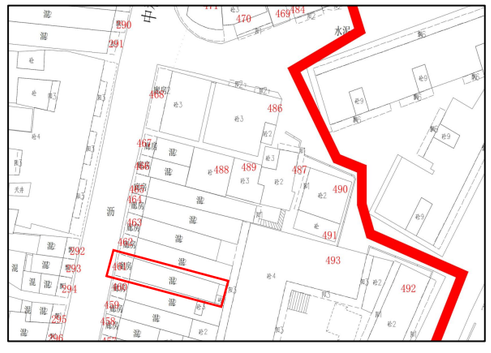
建筑名称	自编号461号
建造年代	民国
建筑层数	2
建筑功能	商住
建筑类型	传统骑楼
结构类型	砖混结构
建筑外立面（现状）	面层：涂料 砌体：不明 色彩：灰色
现状情况	外挂电线、局部破损
特色构件	山花、窗楣、匾额（已破损）、西式柱、灯影花

建于民国时期，砖混结构2层建筑，东西朝向，建筑风格为传统骑楼，正立面外墙有山花、窗楣、匾额（已破损）、西式柱、灯影花。建筑存在外挂电线、局部破损等问题。

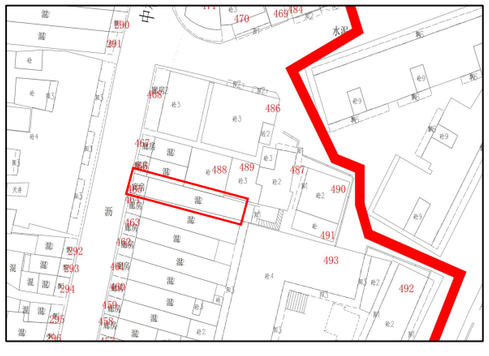
建筑名称	自编号465号
建造年代	民国
建筑层数	2
建筑功能	商住
建筑类型	传统骑楼
结构类型	砖混结构
建筑外立面（现状）	面层：涂料 砌体：不明 色彩：白色
现状情况	外挂电线、局部破损
特色构件	装饰线条、窗楣、匾额（已破损）、西式柱

建于民国时期，砖混结构2层建筑，东西朝向，建筑风格为传统骑楼，正立面外墙有装饰线条、柱饰、梁托、窗楣、匾额（已破损）、西式柱。建筑存在外挂电线、局部破损等问题。

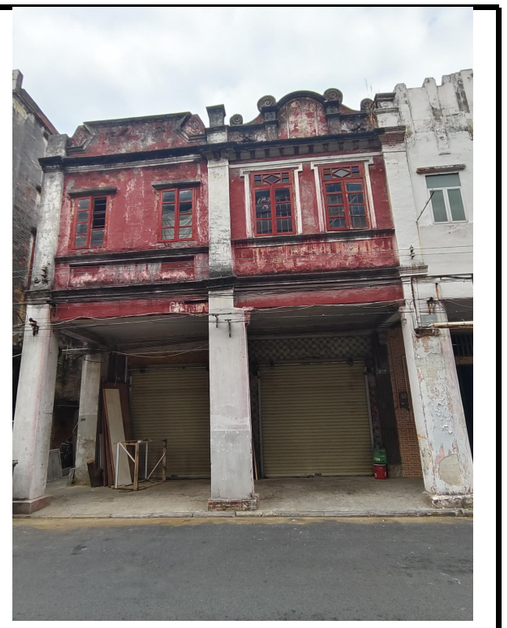
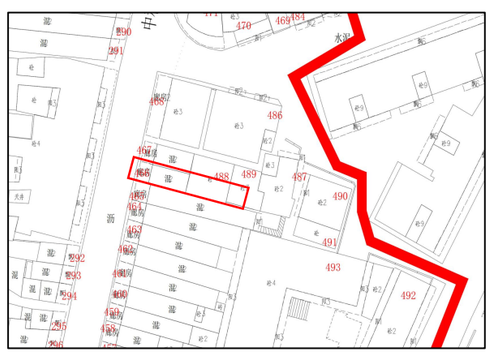
建筑名称	中和路57号（自编号466号）
建造年代	民国
建筑层数	2
建筑功能	商住
建筑类型	传统骑楼
结构类型	砖混结构
建筑外立面（现状）	面层：涂料 砌体：不明 色彩：红色、灰色
现状情况	外挂电线、局部破损
特色构件	山花、柱饰、挑檐、装饰线条、门窗套、匾额（已破损）、梁托

部位及构件	 山花、柱饰、挑檐、装饰线条、门窗套、匾额（已破损）  柱饰、梁托
解析	建于民国时期，砖混结构2层建筑，东西朝向，建筑风格为传统骑楼，正立面外墙有山花、柱饰、挑檐、装饰线条、门窗套、匾额（已破损）、梁托。建筑存在外挂电线、局部破损等问题。

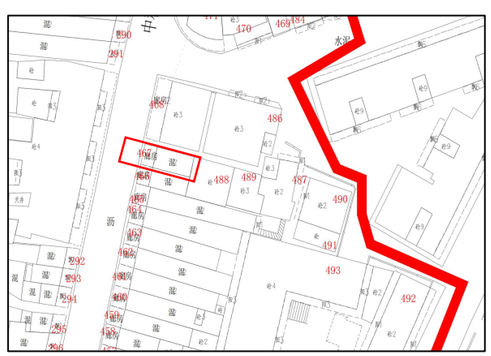
建筑名称	中和路55号（自编号467号）
建造年代	民国
建筑层数	2
建筑功能	商住
建筑类型	传统骑楼
结构类型	砖混结构
建筑外立面（现状）	面层：涂料 砌体：不明 色彩：红色、灰色
现状情况	外挂电线、局部破损
特色构件	山花、挑檐、窗楣、匾额（已破损）

部位及构件	 山花、挑檐  窗楣、匾额（已破损）
解析	建于民国时期，砖混结构2层建筑，东西朝向，建筑风格为传统骑楼，正立面外墙有山花、挑檐、窗楣、匾额（已破损）。建筑存在外挂电线、局部破损等问题。

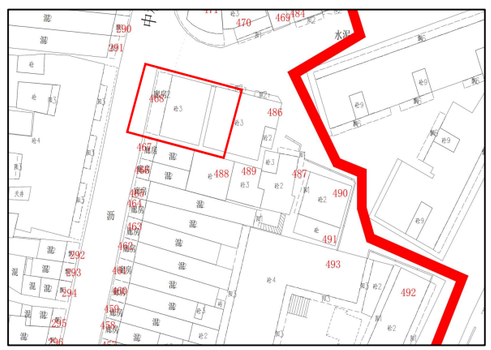
建筑名称	中和路49-53号 （自编号468号）
建造年代	民国
建筑层数	3
建筑功能	商住
建筑类型	传统骑楼
结构类型	砖混结构
建筑外立面（现状）	面层：涂料 砌体：不明 色彩：浅黄色、灰色
现状情况	外挂电线、局部破损
特色构件	山花、挑檐、门窗套、窗楣、匾额（已破损）、中式落水管

建于民国时期，砖混结构3层建筑，东西朝向，建筑风格为传统骑楼，正立面外墙有山花、挑檐、门窗套、窗楣、匾额（已破损）、中式落水管。建筑存在外挂空调、外挂电线、局部破损等问题。

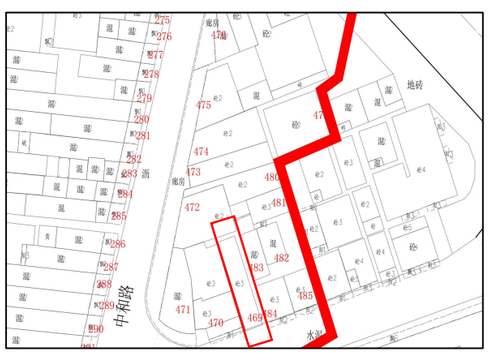
建筑名称	铺尾村2号（自编号469号）
建造年代	民国
建筑层数	3
建筑功能	商住
建筑类型	早期现代式建筑
结构类型	砖混结构
建筑外立面（现状）	面层：涂料 砌体：红砖 色彩：红色、灰色
现状情况	外挂电线、局部破损
特色构件	山花、挑檐、装饰线条、窗楣、匾额（已破损）

解析	建于民国时期，砖混结构3层建筑，南北朝向，建筑风格为早期现代式建筑，正立面外墙有山花、挑檐、装饰线条、窗楣、匾额（已破损）。建筑存在外挂电线、局部破损等问题。

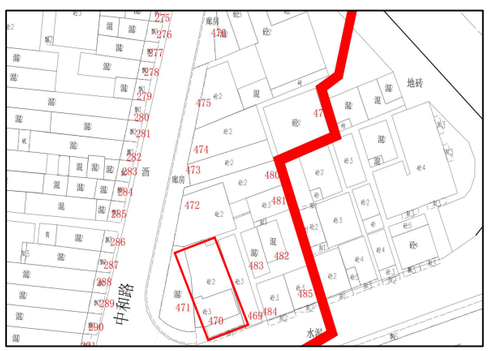
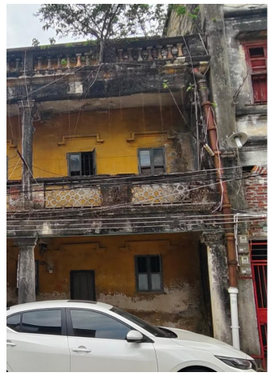
建筑名称	自编号470号
建造年代	民国
建筑层数	3
建筑功能	商住
建筑类型	传统骑楼
结构类型	砖混结构
建筑外立面（现状）	面层：涂料 砌体：不明 色彩：黄色、灰色
现状情况	外挂电线、局部破损
特色构件	特色阳台、特色栏杆、西式落水管、窗楣、西式柱

建于民国时期，砖混结构3层建筑，南北朝向，建筑风格为传统骑楼，正立面外墙有特色栏杆、西式落水管、窗楣、西式柱。建筑存在外挂电线、局部破损等问题。

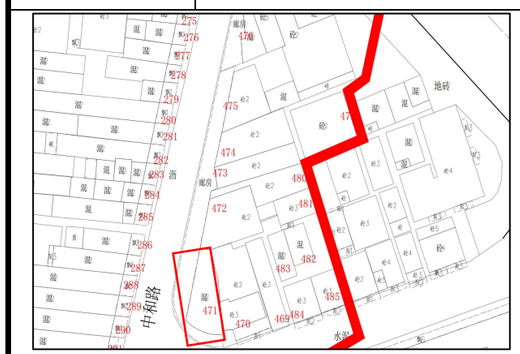
建筑名称	中和路39号、人民路41号（自编号471号）
建造年代	民国
建筑层数	2
建筑功能	商住
建筑类型	传统骑楼
结构类型	砖混结构
建筑外立面（现状）	面层：涂料 砌体：不明 色彩：灰色
现状情况	外挂电线、局部破损
特色构件	山花、挑檐、窗楣、西式落水管、梁托、灯影花

建于民国时期，砖混结构2层建筑，南北朝向，建筑风格为传统骑楼，正立面外墙有山花、挑檐、窗楣、西式落水管、梁托、灯影花。建筑存在外挂电线、局部破损等问题。

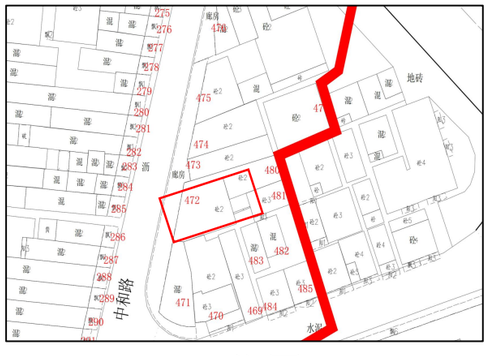
建筑名称	自编号472-2号
建造年代	民国
建筑层数	2
建筑功能	商住
建筑类型	传统骑楼
结构类型	砖混结构
建筑外立面（现状）	面层：涂料 砌体：不明 色彩：浅红色、灰色
现状情况	外挂电线、局部破损
特色构件	山花、挑檐、梁托、窗楣、匾额（已破损）、灯影花

解析	建于民国时期，砖混结构2层建筑，南北朝向，建筑风格为传统骑楼，正立面外墙有山花、挑檐、梁托、窗楣、匾额（已破损）、灯影花。建筑存在外挂电线、局部破损等问题。

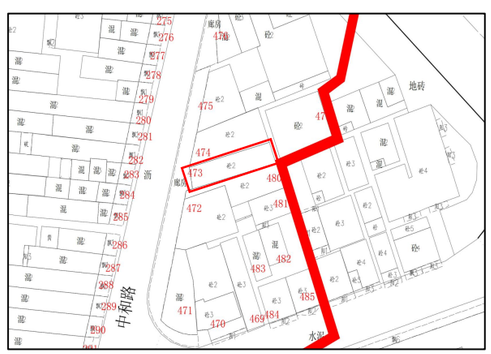
建筑名称	自编号473号
建造年代	民国
建筑层数	2
建筑功能	商住
建筑类型	传统骑楼
结构类型	砖混结构
建筑外立面（现状）	面层：涂料 砌体：不明 色彩：浅红色、灰色、白色
现状情况	外挂电线、局部破损
特色构件	山花、挑檐、梁托、装饰线条、匾额（已破损）、西式落水管

建于民国时期，砖混结构2层建筑，南北朝向，建筑风格为传统骑楼，正立面外墙有山花、挑檐、梁托、装饰线条、匾额（已破损）、西式落水管。建筑存在外挂电线、局部破损等问题。

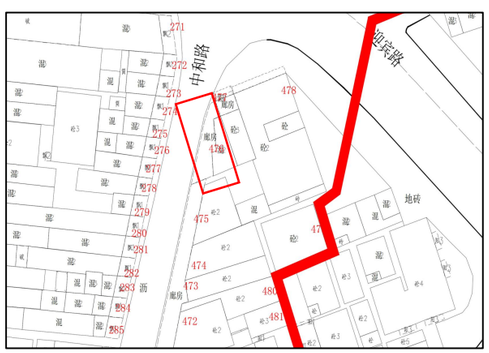
建筑名称	中和路15、17号（自编号476号）
建造年代	民国
建筑层数	2
建筑功能	商住
建筑类型	传统骑楼
结构类型	砖混结构
建筑外立面（现状）	面层：涂料 砌体：不明 色彩：灰色、红色
现状情况	外挂电线、局部破损
特色构件	山花、挑檐、窗楣、匾额（已破损）、西式落水管、中式落水管

建于民国时期，砖混结构2层建筑，南北朝向，建筑风格为传统骑楼，正立面外墙有山花、挑檐、窗楣、匾额（已破损）、西式落水管、中式落水管。建筑存在外挂电线、局部破损等问题。

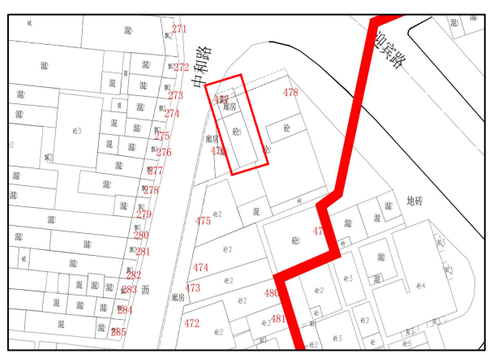
建筑名称	中和路11号（自编号477号）
建造年代	民国
建筑层数	3
建筑功能	商住
建筑类型	传统骑楼
结构类型	砖混结构
建筑外立面（现状）	面层：涂料 砌体：不明 色彩：灰色、红色
现状情况	外挂电线、局部破损
特色构件	山花、柱饰、门窗套、特色阳台、特色栏杆、窗楣、匾额（已破损）

建于民国时期，砖混结构3层建筑，南北朝向，建筑风格为传统骑楼，正立面外墙有山花、柱饰、门窗套、特色阳台、特色栏杆、窗楣、匾额（已破损）。建筑存在外挂电线、局部破损等问题。

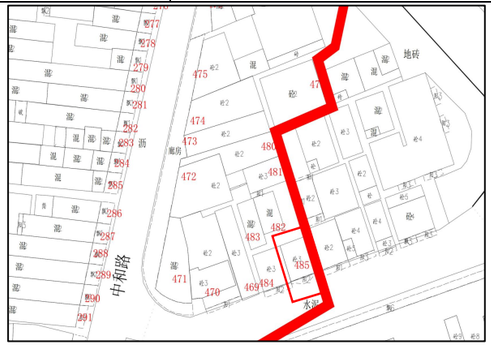
建筑名称	自编号485号
建造年代	民国
建筑层数	3
建筑功能	商住
建筑类型	传统骑楼
结构类型	砖混结构
建筑外立面（现状）	面层：涂料 砌体：不明 色彩：黄色、白色
现状情况	外挂电线、局部破损
特色构件	山花、挑檐、西式柱、门窗套、特色阳台、特色栏杆、梁托、窗楣、灯影花、西式落水管、其他特色构件（特色门窗）、窗台

建于民国时期，砖混结构3层建筑，南北朝向，建筑风格为传统骑楼，正立面外墙有山花、挑檐、西式柱、门窗套、特色阳台、特色栏杆、梁托、窗楣、灯影花、西式落水管、其他特色构件（特色门窗）、窗台。建筑存在外挂电线、局部破损等问题。

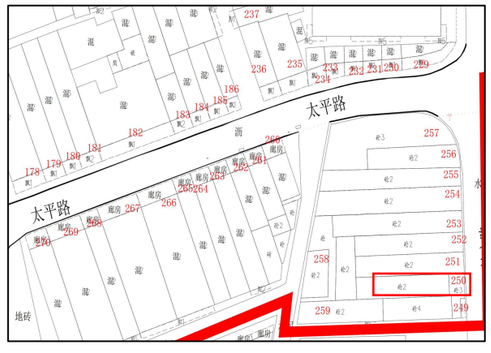
建筑名称	太平路14号（自编号250号）
建造年代	民国
建筑层数	3
建筑功能	商住
建筑类型	传统骑楼
结构类型	砖混结构
建筑外立面（现状）	面层：涂料 砌体：不明 色彩：灰色、浅黄色
现状情况	外挂电线、局部破损
特色构件	山花、挑檐、装饰线条、匾额（已破损）、梁托、其他特色构件（特色门窗）

特征涉及情况	
部位及构件	 山花、挑檐、装饰线条  门窗套、特色阳台、特色栏杆  其他特色构件（特色门窗）
解析	建于民国时期，砖混结构3层建筑，东西朝向，建筑风格为传统骑楼，正立面外墙有山花、挑檐、装饰线条、匾额（已破损）、梁托、其他特色构件（特色门窗）。建筑存在外挂电线、局部破损等问题。

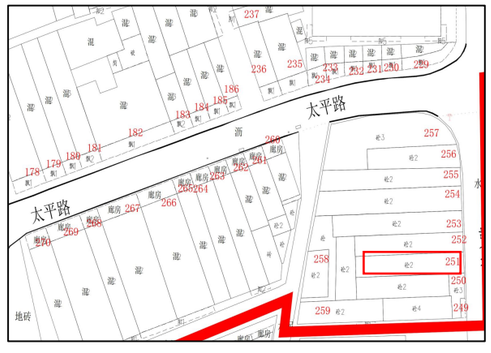
建筑名称	太平路12号（自编号251号）
建造年代	民国
建筑层数	2
建筑功能	商住
建筑类型	传统骑楼
结构类型	砖混结构
建筑外立面（现状）	面层：涂料 砌体：不明 色彩：灰色、浅红色
现状情况	外挂电线、局部破损
特色构件	山花、挑檐、匾额（已破损）、梁托

建于民国时期，砖混结构2层建筑，东西朝向，建筑风格为传统骑楼，正立面外墙有山花、挑檐、匾额（已破损）、梁托。建筑存在外挂电线、局部破损等问题。

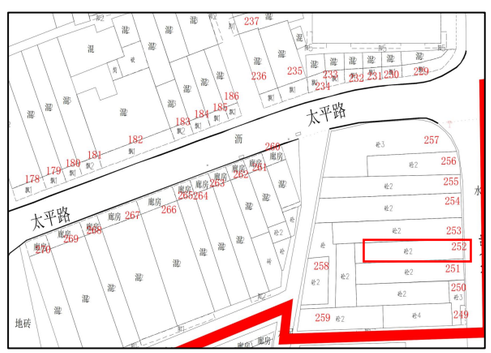
建筑名称	太平路10号（自编号252号）
建造年代	民国
建筑层数	2
建筑功能	商住
建筑类型	传统骑楼
结构类型	砖混结构
建筑外立面（现状）	面层：涂料 砌体：不明 色彩：灰色、浅红色
现状情况	外挂电线、局部破损
特色构件	山花、柱饰、挑檐、匾额（已破损）、梁托

特征涉及情况	
部位及构件	 山花、柱饰、挑檐  匾额（已破损）、梁托
解析	建于民国时期，砖混结构2层建筑，东西朝向，建筑风格为传统骑楼，正立面外墙有山花、柱饰、挑檐、匾额（已破损）、梁托。建筑存在外挂电线、局部破损等问题。

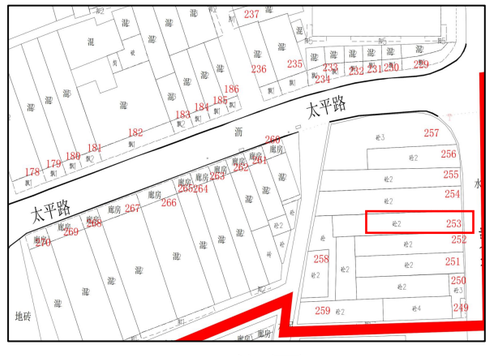
建筑名称	自编号253号
建造年代	民国
建筑层数	2
建筑功能	商住
建筑类型	传统骑楼
结构类型	砖混结构
建筑外立面（现状）	面层：涂料 砌体：不明 色彩：灰色、浅红色
现状情况	外挂电线、局部破损
特色构件	山花、挑檐、梁托、装饰线条、匾额（已破损）、西式柱

建于民国时期，砖混结构2层建筑，东西朝向，建筑风格为传统骑楼，正立面外墙有山花、挑檐、梁托、装饰线条、匾额（已破损）、西式柱。建筑存在外挂电线、局部破损等问题。

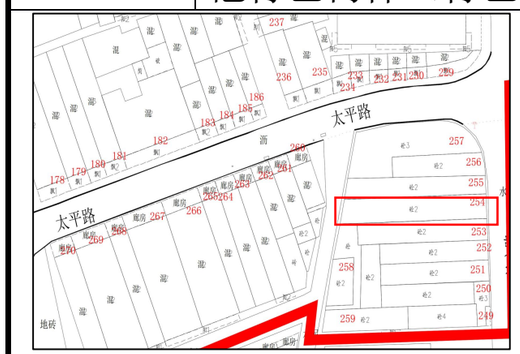
建筑名称	自编号254号
建造年代	民国
建筑层数	2
建筑功能	商住
建筑类型	传统骑楼
结构类型	砖混结构
建筑外立面（现状）	面层：涂料 砌体：不明 色彩：浅红色
现状情况	外挂电线、局部破损
特色构件	山花、挑檐、柱饰、装饰线条、西式柱、拱券（造型）、匾额（已破损）、梁托、灯影花、其他特色构件（特色门窗）

建于民国时期，砖混结构2层建筑，东西朝向，建筑风格为传统骑楼，正立面外墙有山花、挑檐、柱饰、装饰线条、西式柱、拱券（造型）、匾额（已破损）、梁托、灯影花、其他特色构件（特色门窗）。建筑存在外挂电线、局部破损等问题。

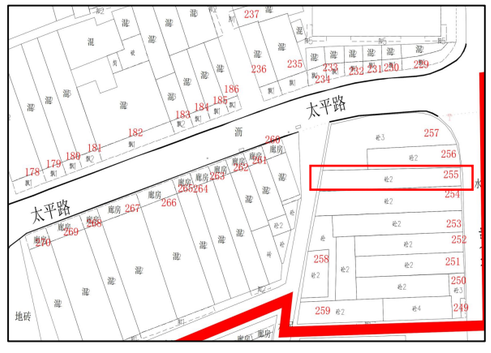
建筑名称	自编号255号
建造年代	民国
建筑层数	2
建筑功能	商住
建筑类型	传统骑楼
结构类型	砖混结构
建筑外立面（现状）	面层：涂料 砌体：不明 色彩：浅红色
现状情况	外挂空调、外挂电线、局部破损
特色构件	山花、挑檐、柱饰、窗楣、匾额（已破损）、灯影花

建于民国时期，砖混结构2层建筑，东西朝向，建筑风格为传统骑楼，正立面外墙有山花、挑檐、柱饰、窗楣、匾额（已破损）、灯影花。建筑存在外挂空调、外挂电线、局部破损等问题。

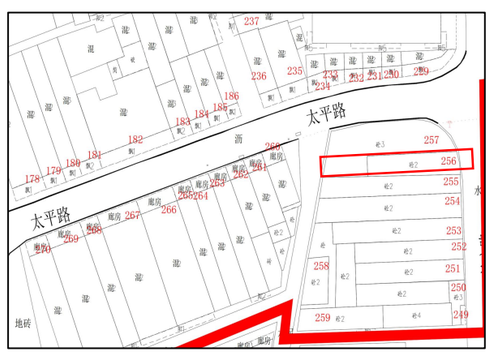
建筑名称	自编号256号
建造年代	民国
建筑层数	2
建筑功能	商住
建筑类型	传统骑楼
结构类型	砖混结构
建筑外立面（现状）	面层：涂料 砌体：不明 色彩：灰色
现状情况	外挂电线、局部破损
特色构件	山花、挑檐、窗楣、中式落水管、匾额（已破损）、梁托

建于民国时期，砖混结构2层建筑，东西朝向，建筑风格为传统骑楼，正立面外墙有山花、挑檐、窗楣、中式落水管、匾额（已破损）、梁托。建筑存在外挂电线、局部破损等问题。

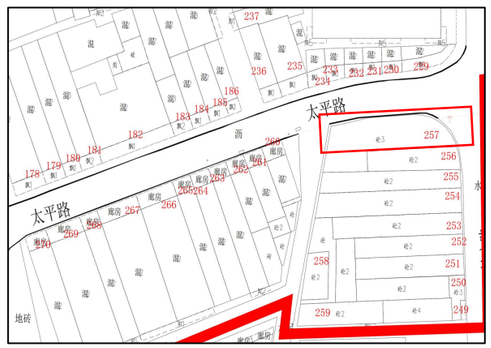
建筑名称	自编号257号
建造年代	民国
建筑层数	2
建筑功能	商住
建筑类型	传统骑楼
结构类型	砖混结构
建筑外立面（现状）	面层：涂料 砌体：不明 色彩：灰色
现状情况	外挂电线、局部破损
特色构件	宝瓶琉璃栏杆、梁托、西式柱

建于民国时期，砖混结构2层建筑，东西朝向，建筑风格为传统骑楼，正立面外墙有宝瓶琉璃栏杆、梁托、西式柱。建筑存在外挂电线、局部破损等问题。

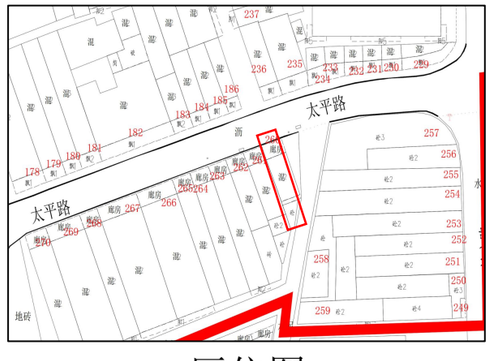
建筑名称	自编号260号
建造年代	民国
建筑层数	3
建筑功能	商住
建筑类型	传统骑楼
结构类型	砖混结构
建筑外立面（现状）	面层：涂料 砌体：不明 色彩：浅红色、灰色、白色
现状情况	外挂电线、局部破损
特色构件	山花、柱饰、窗楣、匾额（已破损）、西式柱、灯影花

解析	建于民国时期，砖混结构3层建筑，东西朝向，建筑风格为传统骑楼，正立面外墙有山花、柱饰、窗楣、匾额（已破损）、西式柱、灯影花。建筑存在外挂电线、局部破损等问题。

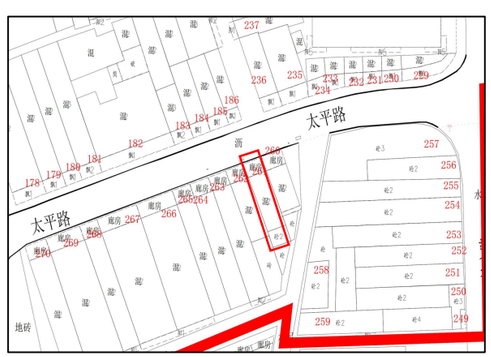
建筑名称	自编号261号	 正立面图
建造年代	民国	
建筑层数	2	
建筑功能	商住	
建筑类型	传统骑楼	
结构类型	砖混结构	
建筑外立面（现状）	面层：涂料 砌体：不明 色彩：黄色	
现状情况	外挂电线、局部破损	
特色构件	山花、挑檐、装饰线条、匾额（已破损）	
 区位图		 航拍图

特征涉及情况	
部位及构件	 山花、挑檐、装饰线条  装饰线条、匾额（已破损）
解析	建于民国时期，砖混结构2层建筑，东西朝向，建筑风格为传统骑楼，正立面外墙有山花、挑檐、装饰线条、匾额（已破损）。建筑存在外挂电线、局部破损等问题。

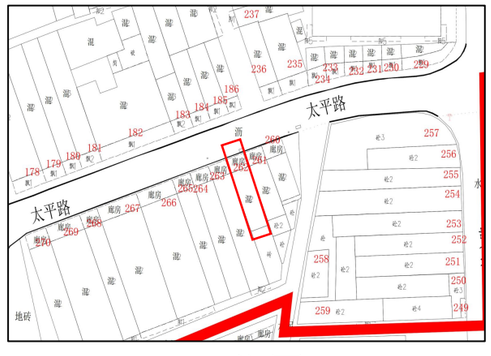
正立面图

建筑名称	太平路17号（自编号262号）
建造年代	民国
建筑层数	2
建筑功能	商住
建筑类型	传统骑楼
结构类型	砖混结构
建筑外立面（现状）	面层：涂料 砌体：不明 色彩：白色
现状情况	外挂电线、局部破损
特色构件	山花、挑檐、梁托、窗楣、匾额（已破损）、装饰线条

解析	建于民国时期，砖混结构2层建筑，东西朝向，建筑风格为传统骑楼，正立面外墙有山花、挑檐、梁托、窗楣、匾额（已破损）、装饰线条。建筑存在外挂电线、局部破损等问题。

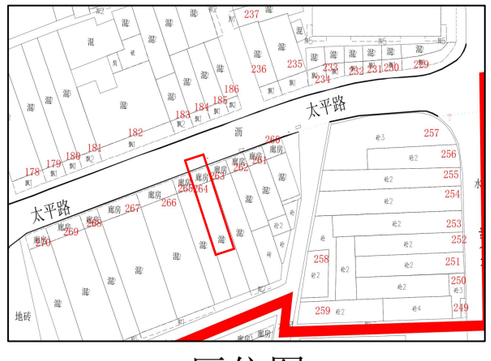
正立面图

建筑名称	自编号264号
建造年代	民国
建筑层数	2
建筑功能	商住
建筑类型	传统骑楼
结构类型	砖混结构
建筑外立面（现状）	面层：涂料 砌体：不明 色彩：白色
现状情况	外挂电线、局部破损
特色构件	山花、挑檐、梁托、窗楣、匾额（已破损）、灯影花

建于民国时期，砖混结构2层建筑，东西朝向，建筑风格为传统骑楼，正立面外墙有山花、挑檐、梁托、窗楣、匾额（已破损）、灯影花。建筑存在外挂电线、局部破损等问题。

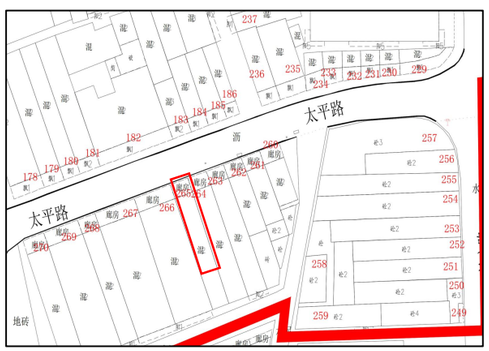
正立面图

建筑名称	自编号265号
建造年代	民国
建筑层数	2
建筑功能	商住
建筑类型	传统骑楼
结构类型	砖混结构
建筑外立面（现状）	面层：涂料 砌体：不明 色彩：红色、灰色
现状情况	外挂电线、局部破损
特色构件	山花、特色栏杆（已破损）、挑檐、装饰线条、匾额（已破损）、西式柱

建于民国时期，砖混结构2层建筑，东西朝向，建筑风格为传统骑楼，正立面外墙有山花、特色栏杆（已破损）、挑檐、装饰线条、匾额（已破损）、西式柱。建筑存在外挂电线、局部破损等问题。

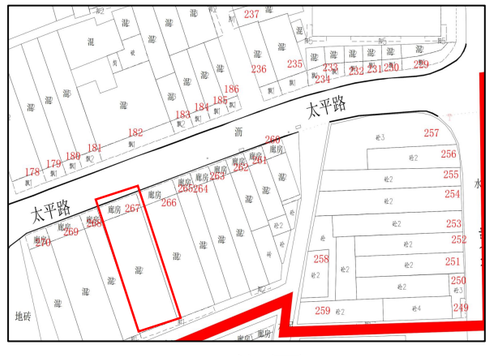
正立面图

建筑名称	自编号267号
建造年代	民国
建筑层数	2
建筑功能	商住
建筑类型	传统骑楼
结构类型	砖混结构
建筑外立面（现状）	面层：涂料 砌体：不明 色彩：浅黄色
现状情况	外挂电线、局部破损
特色构件	装饰线条、梁托、灯影花

建于民国时期，砖混结构2层建筑，东西朝向，建筑风格为传统骑楼，正立面外墙有装饰线条、梁托、灯影花。建筑存在外挂电线、局部破损等问题。

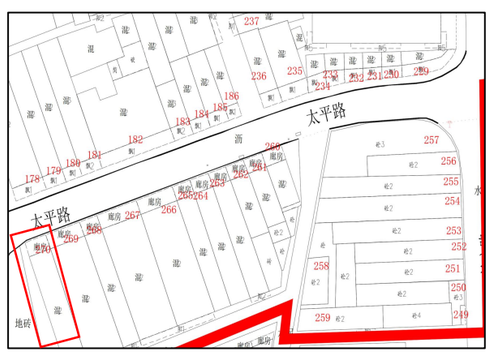
正立面图

建筑名称	太平路39号（自编号270号）
建造年代	民国
建筑层数	2
建筑功能	商住
建筑类型	传统骑楼
结构类型	砖混结构
建筑外立面（现状）	面层：涂料 砌体：不明 色彩：浅红色
现状情况	外挂电线、局部破损
特色构件	山花、挑檐、装饰线条、门窗套、匾额（已破损）

解析	建于民国时期，砖混结构2层建筑，东西朝向，建筑风格为传统骑楼，正立面外墙有山花、挑檐、装饰线条、门窗套、匾额（已破损）。建筑存在外挂电线、局部破损等问题。

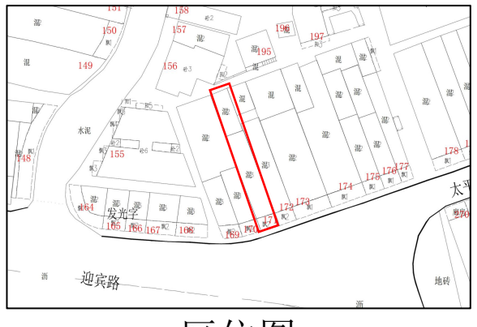
正立面图

建筑名称	自编号171号
建造年代	民国
建筑层数	3
建筑功能	商住
建筑类型	传统骑楼
结构类型	砖混结构
建筑外立面（现状）	面层：涂料 砌体：不明 色彩：红色
现状情况	外挂电线、局部破损
特色构件	山花、挑檐、装饰性线条、拱券、梁托、灯影花

建于民国时期，砖混结构3层建筑，南北朝向，建筑风格为传统骑楼，正立面外墙有山花、挑檐、装饰性线条、拱券、梁托、灯影花。建筑存在外挂电线、局部破损问题。

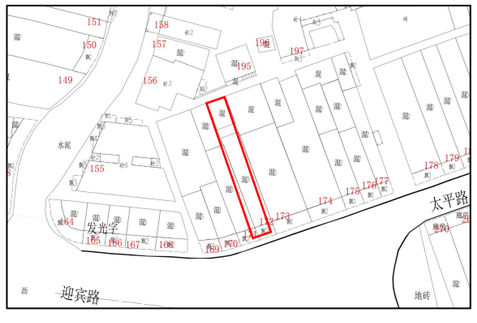
正立面图

建筑名称	自编号172号
建造年代	民国
建筑层数	3
建筑功能	商住
建筑类型	传统骑楼
结构类型	砖混结构
建筑外立面（现状）	面层：涂料 砌体：不明 色彩：红色
现状情况	外挂电线、局部破损
特色构件	山花、挑檐、梁托、装饰性线条、拱券、窗套、满洲窗、窗楣、匾额（已破损）、灯影花

建于民国时期，砖混结构3层建筑，南北朝向，建筑风格为传统骑楼，正立面外墙有山花、挑檐、梁托、装饰性线条、拱券、窗套、满洲窗、窗楣、匾额（已破损）、灯影花。建筑存在外挂电线、局部破损问题。

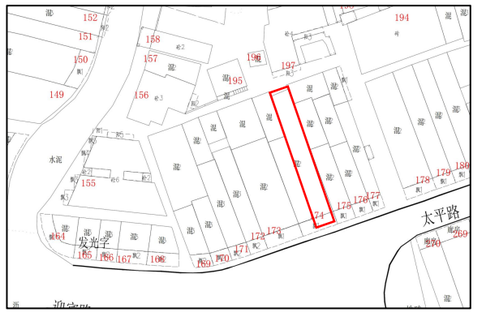
正立面图

建筑名称	自编号174-1号
建造年代	民国
建筑层数	2
建筑功能	商住
建筑类型	传统骑楼
结构类型	砖混结构
建筑外立面（现状）	面层：涂料 砌体：不明 色彩：黄色
现状情况	外挂电线、局部破损
特色构件	女儿墙、灰塑、挑檐、窗套、拱券、西式柱、匾额（已破损）、梁托

特征涉及情况	
部位及构件	 女儿墙、灰塑、挑檐、窗套、拱券、西式柱、匾额（已破损）、梁托
解析	建于民国时期，砖混结构2层建筑，南北朝向，建筑风格为传统骑楼，正立面外墙有女儿墙、灰塑、挑檐、窗套、拱券、西式柱、匾额（已破损）、梁托，建筑存在外挂电线、局部破损问题。

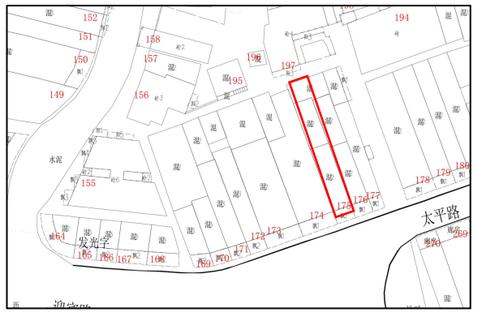
正立面图

建筑名称	自编号175号
建造年代	民国
建筑层数	2
建筑功能	商住
建筑类型	传统骑楼
结构类型	砖混结构
建筑外立面（现状）	面层：涂料 砌体：不明 色彩：灰色
现状情况	外挂电线、局部破损
特色构件	山花、装饰性线条、窗楣、拱券、匾额（已破损）、灯影花

特征涉及情况	
部位及构件	 山花、装饰性线条、窗楣、拱券、匾额（已破损）、灯影花
解析	建于民国时期，砖混结构2层建筑，南北朝向，建筑风格为传统骑楼，正立面外墙有山花、装饰性线条、窗楣、拱券、匾额（已破损）、灯影花。建筑存在外挂电线、局部破损问题。

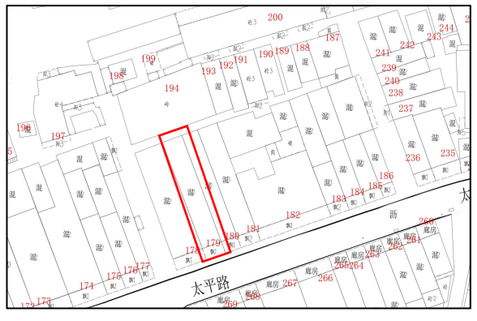
正立面图

建筑名称	自编号179号
建造年代	民国
建筑层数	2
建筑功能	商住
建筑类型	传统骑楼
结构类型	砖混结构
建筑外立面（现状）	面层：涂料 砌体：不明 色彩：红色
现状情况	外挂电线、局部破损
特色构件	山花、柱饰、挑檐、窗楣、拱券、灰塑、匾额（已破损）、梁托

特征涉及情况	
部位及构件	 山花、柱饰、挑、檐窗楣、拱券、灰塑、匾额（已破损）、梁托
解析	建于民国时期，砖混结构2层建筑，南北朝向，建筑风格为传统骑楼，正立面外墙有山花、柱饰、挑檐、窗楣、拱券、灰塑、匾额（已破损）、梁托。建筑存在外挂电线、局部破损问题。

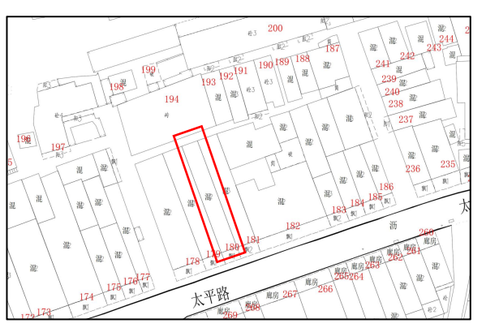
正立面图

建筑名称	自编号180号
建造年代	民国
建筑层数	3
建筑功能	商住
建筑类型	传统骑楼
结构类型	砖混结构
建筑外立面（现状）	面层：涂料 砌体：不明 色彩：红色
现状情况	外挂电线、局部破损
特色构件	山花、柱饰、挑檐、窗楣、拱券、灰塑、匾额（已破损）、梁托

特征涉及情况	
部位及构件	 山花、柱饰、挑檐、窗楣、拱券、灰塑、匾额（已破损）、梁托
解析	建于民国时期，砖混结构3层建筑，南北朝向，建筑风格为传统骑楼，正立面外墙有山花、柱饰、挑檐、窗楣、拱券、灰塑、匾额（已破损）、梁托。建筑存在外挂电线、局部破损问题。

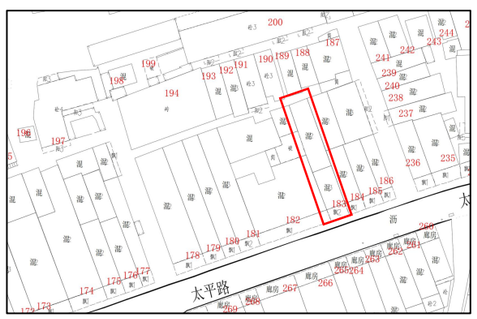
正立面图

建筑名称	自编号183号（太平路26号）
建造年代	民国
建筑层数	3
建筑功能	商住
建筑类型	传统骑楼
结构类型	砖混结构
建筑外立面（现状）	面层：涂料 砌体：不明 色彩：红色
现状情况	外挂电线、局部破损
特色构件	山花、挑檐、窗套、西式立柱、拱券、灰塑、匾额（已破损）、梁托、灯影花

建于民国时期，砖混结构3层建筑，南北朝向，建筑风格为传统骑楼，正立面外墙有山花、挑檐、窗套、西式立柱、拱券、灰塑、匾额（已破损）、梁托、灯影花。建筑存在外挂电线、局部破损问题。

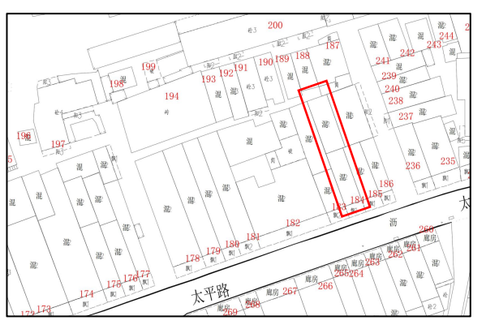
正立面图

建筑名称	自编号184号（太平路24号）
建造年代	民国
建筑层数	2
建筑功能	商住
建筑类型	传统骑楼
结构类型	砖混结构
建筑外立面（现状）	面层：涂料 砌体：不明 色彩：红色
现状情况	外挂电线、局部破损
特色构件	山花、挑檐、窗楣、拱券、匾额（已破损）、梁托、混凝土窗花

特征涉及情况	
部位及构件	 山花、挑檐、窗楣、拱券、匾额（已破损）、梁托
解析	建于民国时期，砖混结构2层建筑，南北朝向，建筑风格为传统骑楼，正立面外墙有山花、挑檐、窗楣、拱券、匾额（已破损）、梁托。建筑存在外挂电线、局部破损问题。

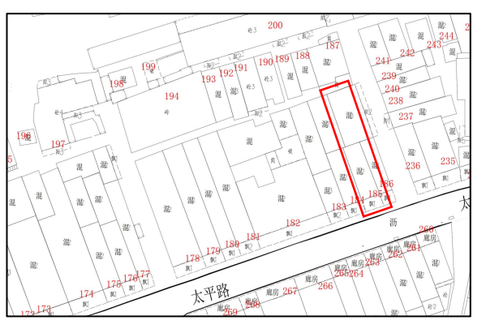
正立面图

建筑名称	自编号185号（太平路22号）
建造年代	民国
建筑层数	2
建筑功能	商住
建筑类型	传统骑楼
结构类型	砖混结构
建筑外立面（现状）	面层：涂料 砌体：不明 色彩：红色
现状情况	外挂电线、局部破损
特色构件	山花、挑檐、窗楣、拱券、匾额（已破损）、梁托、混凝土窗花

特征涉及情况	
部位及构件	 山花、挑檐、窗楣、拱券、匾额（已破损）、梁托  混凝土窗花
解析	建于民国时期，砖混结构2层建筑，南北朝向，建筑风格为传统骑楼，正立面外墙有山花、挑檐、窗楣、拱券、匾额（已破损）、梁托、混凝土窗花。建筑存在外挂电线、局部破损问题。

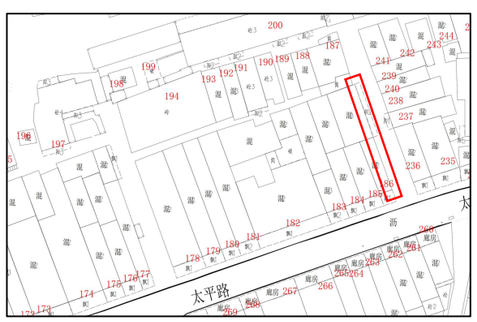
正立面图

建筑名称	自编号186号（太平路20号）
建造年代	民国
建筑层数	2
建筑功能	商住
建筑类型	传统骑楼
结构类型	砖混结构
建筑外立面（现状）	面层：涂料 砌体：不明 色彩：红色
现状情况	外挂电线、局部破损
特色构件	灰塑、挑檐、西式立柱

特征涉及情况	
部位及构件	 灰塑、挑檐、西式立柱
解析	建于民国时期，砖混结构2层建筑，南北朝向，建筑风格为传统骑楼，正立面外墙有灰塑、挑檐、西式立柱。建筑存在外挂电线、局部破损问题。

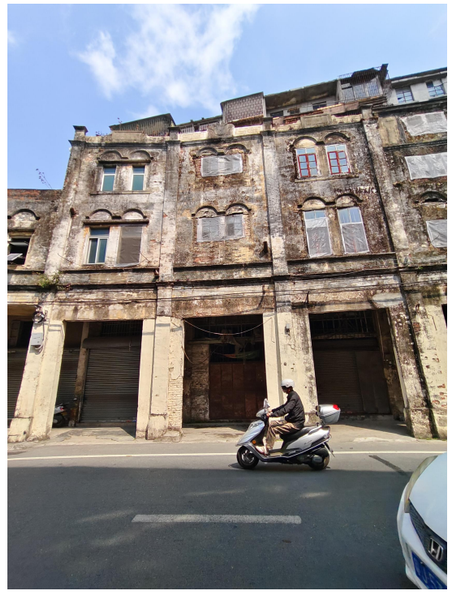
正立面图

建筑名称	自编号231、232、233号
建造年代	民国
建筑层数	3
建筑功能	商住
建筑类型	传统骑楼
结构类型	砖混结构
建筑外立面（现状）	面层：涂料 砌体：红砖 色彩：灰色
现状情况	外挂电线、局部破损
特色构件	山花、挑檐、窗楣、拱券、匾额（已破损）

特征涉及情况	
部位及构件	 挑檐、匾额（已破损）  山花、窗楣、拱券
解析	建于民国时期，砖混结构3层建筑，南北朝向，建筑风格为传统骑楼，正立面外墙有山花、挑檐、窗楣、拱券、匾额（已破损）。建筑存在外挂电线、局部破损问题。

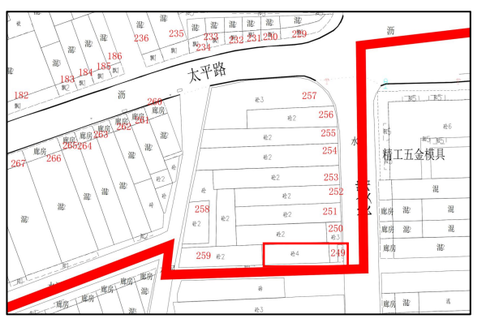
正立面图

建筑名称	自编号249号
建造年代	民国
建筑层数	3
建筑功能	商住
建筑类型	传统骑楼
结构类型	砖混结构
建筑外立面（现状）	面层：涂料 砌体：不明 色彩：黄色
现状情况	外挂电线、局部破损
特色构件	山花、柱饰、挑檐、匾额（已破损）、琉璃宝瓶栏杆、装饰性线条

特征涉及情况	
部位及构件	 山花、柱饰、挑檐、匾额（已破损）  琉璃宝瓶栏杆、装饰性线条
解析	建于民国时期，砖混结构3层建筑，东西朝向，建筑风格为传统骑楼，正立面外墙有山花、柱饰、挑檐、匾额（已破损）、琉璃宝瓶栏杆、装饰性线条。建筑存在外挂电线、局部破损问题。
